Conseil Communautaire du 26 septembre 2023

Délibération n°2023-109

Objet :
**Système
d'endiguement de la
Rura - Demande de
régularisation**

**Réalisation du dossier d'autorisation
 environnementale de l'étude de danger et des
 consignes de surveillance du système
 d'endiguement de la Rura (Torrent du Fossa)**

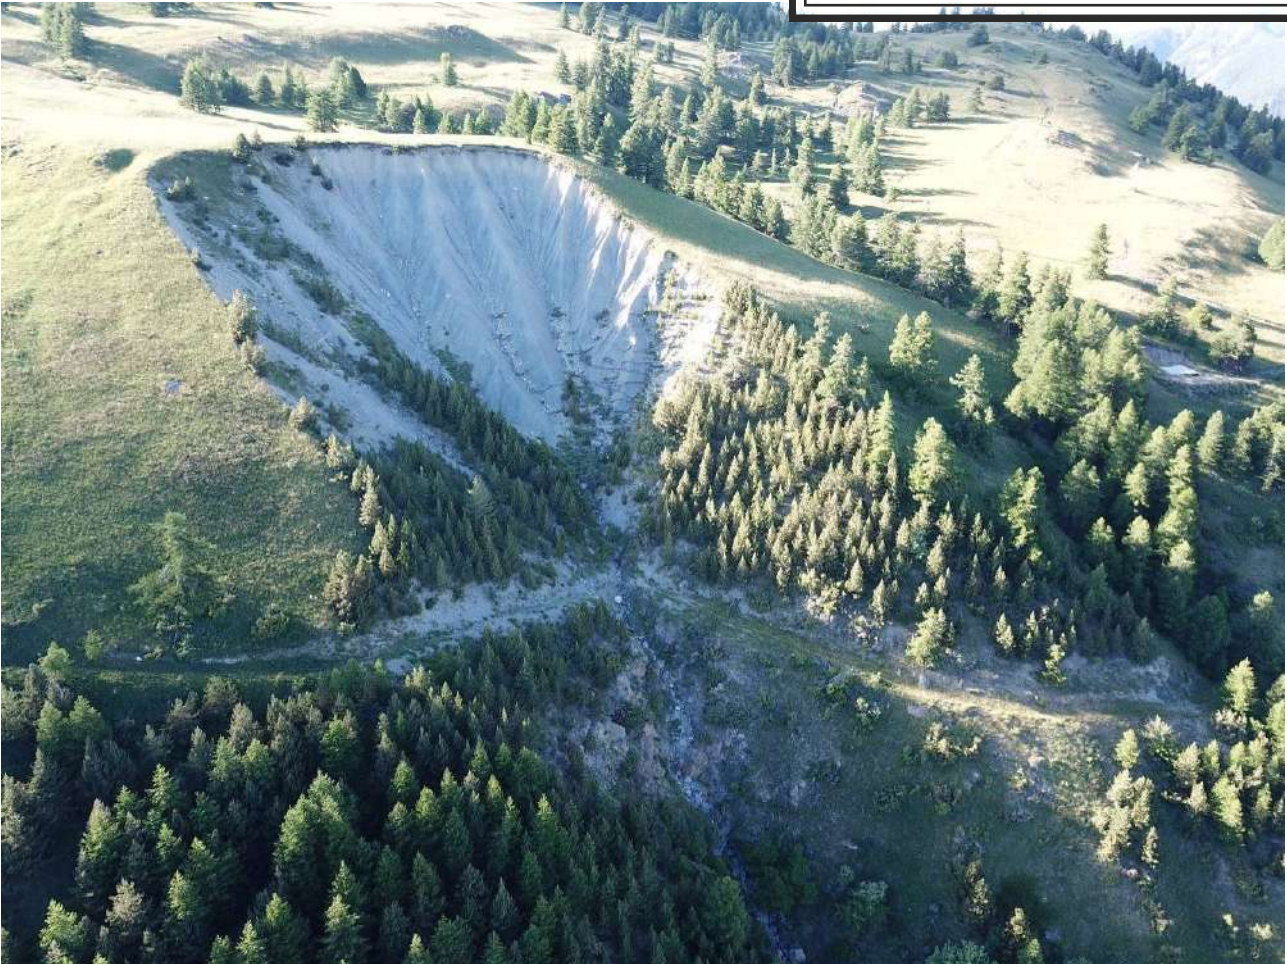
Photo 1 : Alpage et zone d'érosion amont

L'érosion est ici active mais progressive et concerne pour l'essentiel des matériaux de granulométrie réduite. La figure suivante montre les corrections torrentielles réalisées sur la partie Est de cette zone d'érosion :

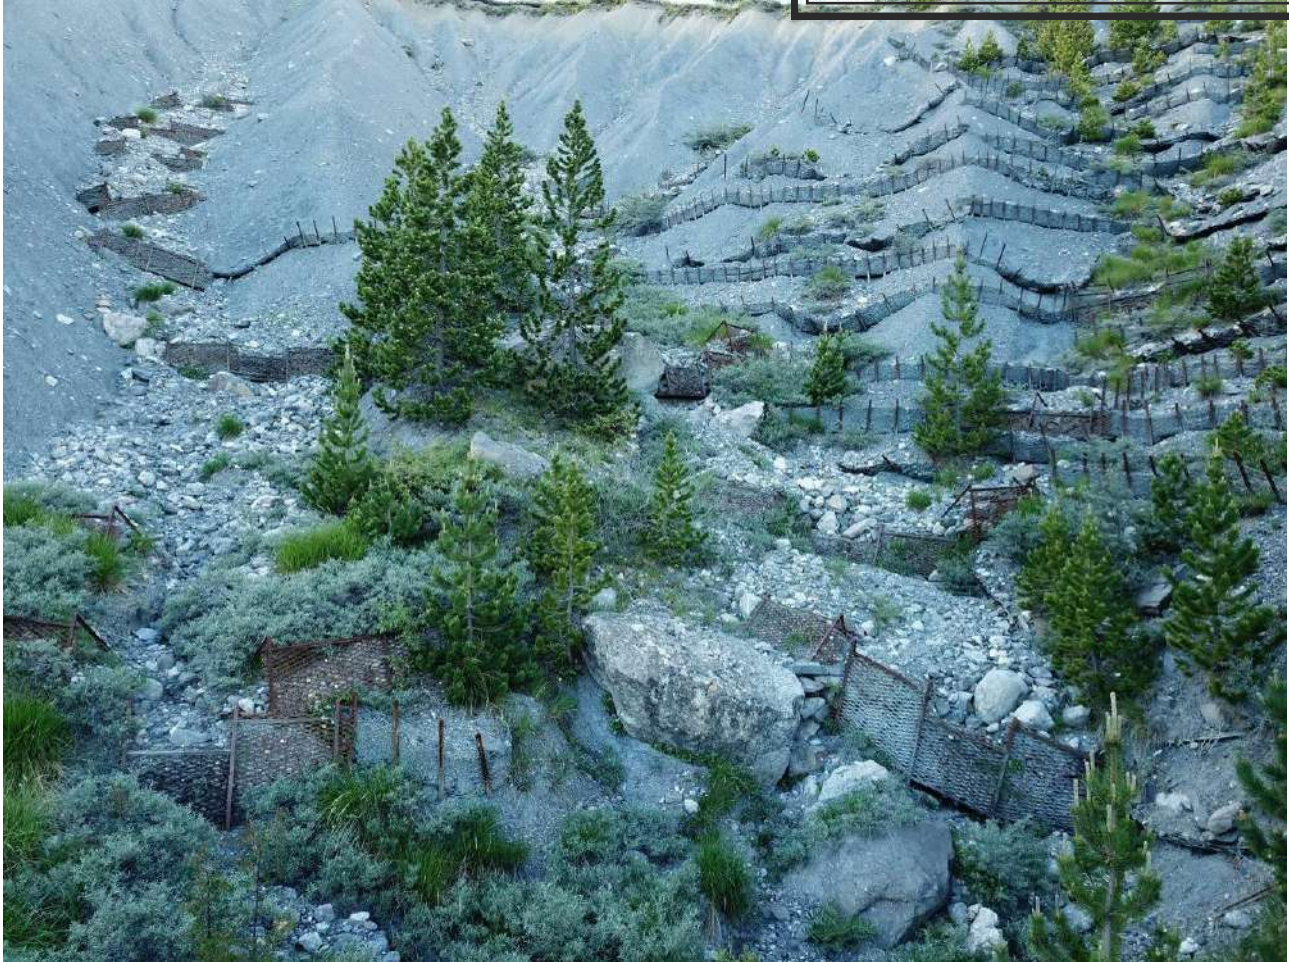
Photo 2 : Zone d'érosion du Ravin de la Lame et correction partielle

Cette figure montre que cette correction permet la reconquête des terrains par la végétation, solution nettement plus durable que les banquettes en métal déployé. Les reboisements sont notables dans le secteur aval de cette zone d'érosion, à l'Ouest et surtout à l'Est comme le montre la photo précédente. Ce reboisement n'apporte cependant qu'une réduction partielle de la fourniture en matériaux, comme les banquettes, partiellement dégradées.

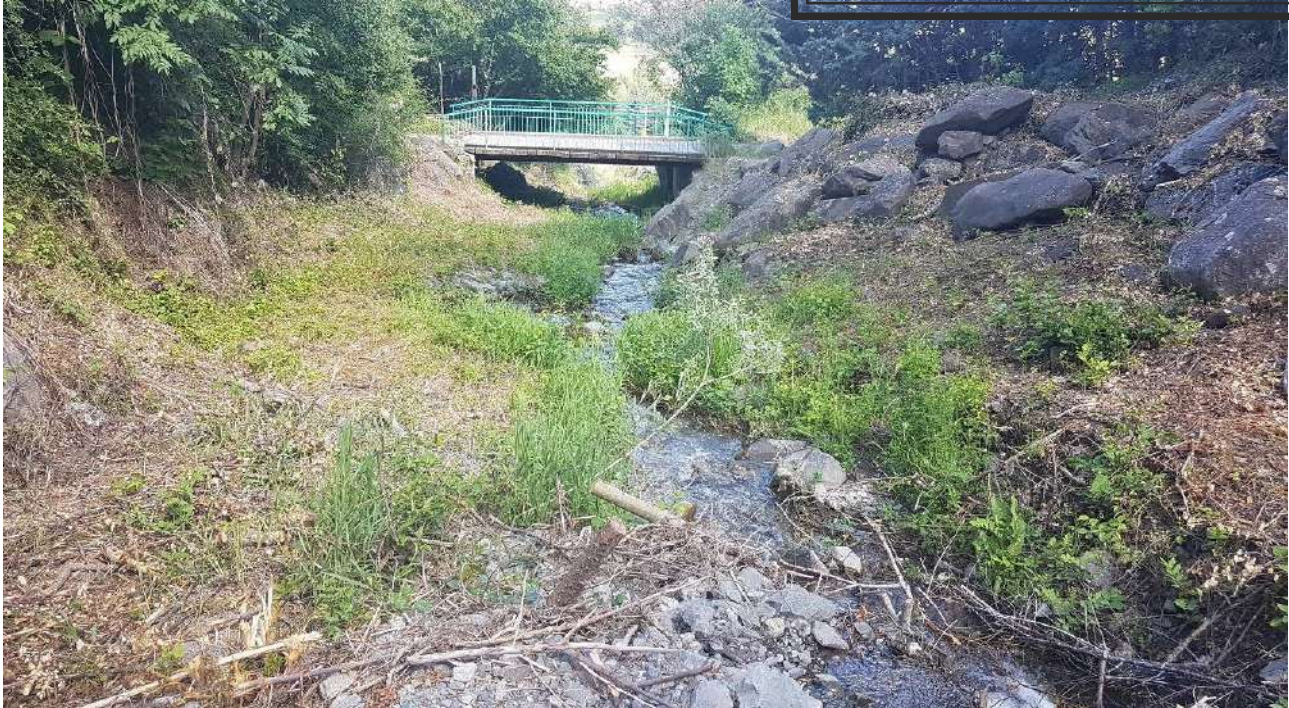
Le pont de la Vignette Basse présente une section très inférieure à celles des ouvrages amont, essentiellement à cause d'une hauteur plus faible, suite à la réalisation d'un seuil de prise d'eau en aval du pont :

Photo 30 : Faible hauteur et entonnement peu progressif pour le pont de la Vignette

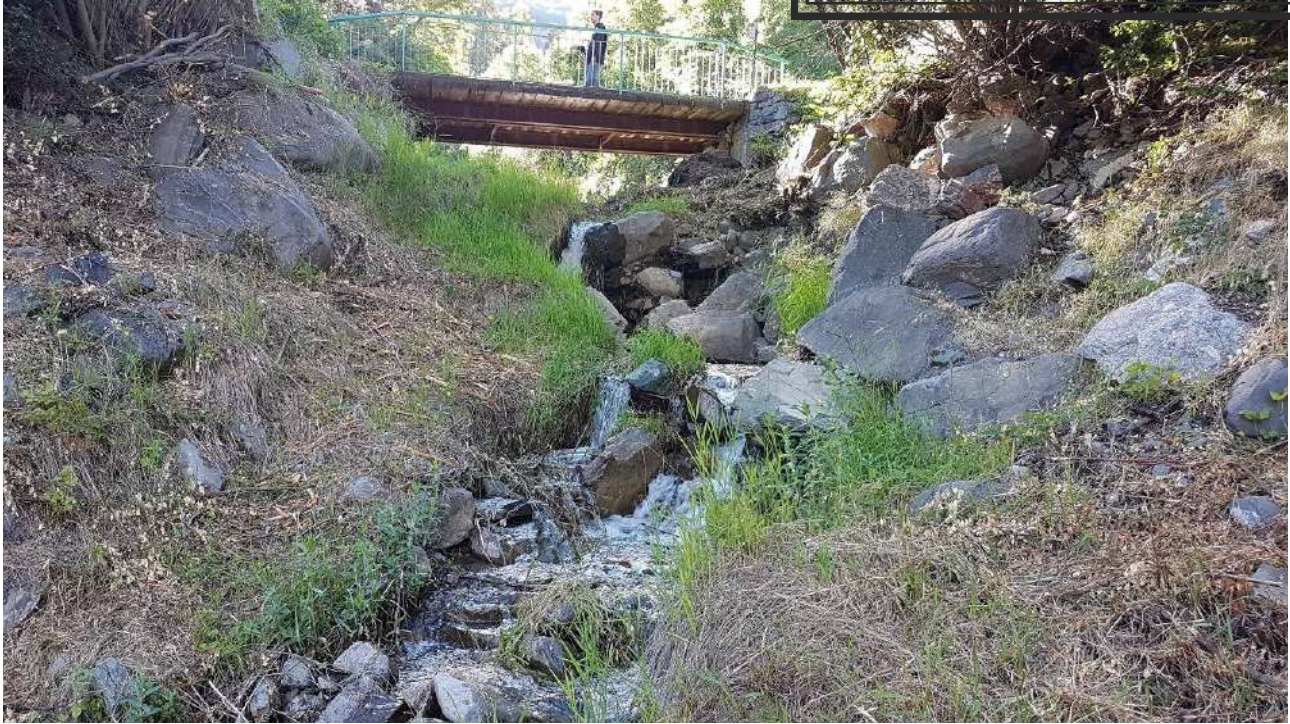
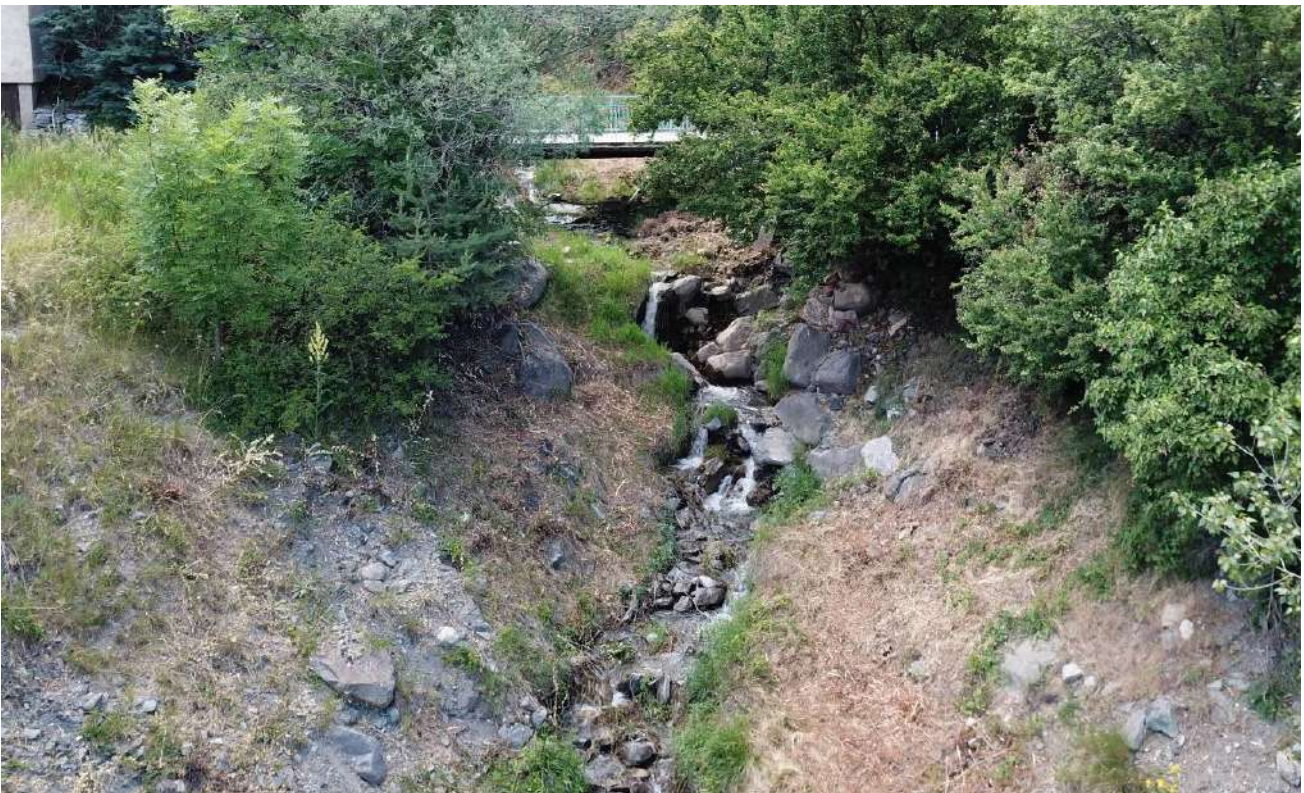
Photo 31 : Seuil de prise d'eau en aval du pont de la Vignette Basse

Comme en amont, ce seuil paraît très vulnérable aux affouillements en cas de forte crue. Les protections en aval, pour le seuil comme pour les berges, présentent des désordres importants, sans doute suite à des affouillements plus anciens.

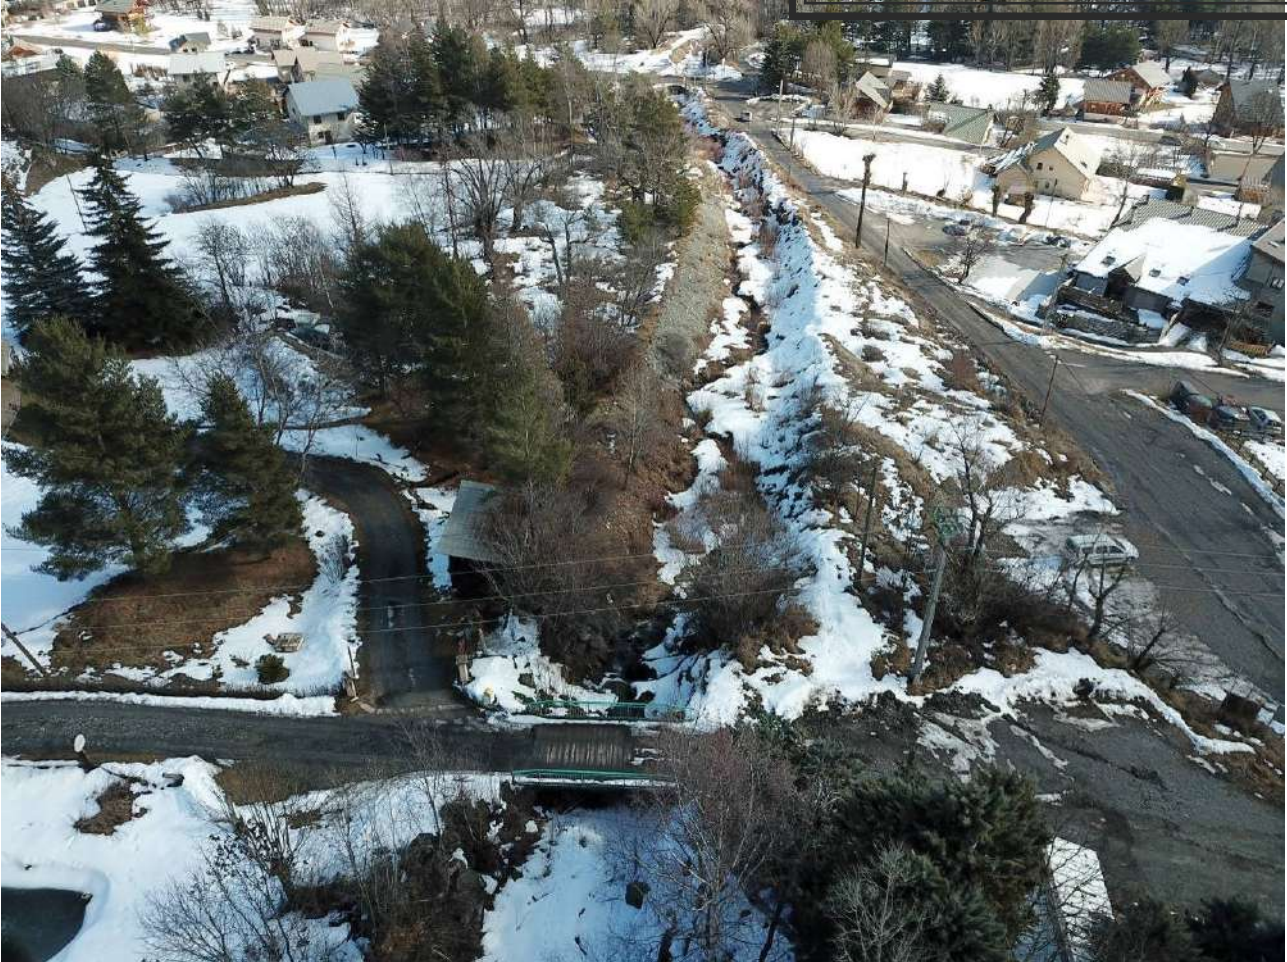
Photo 32 : Lit aval, toujours trop étroit pour permettre une régulation du transport solide

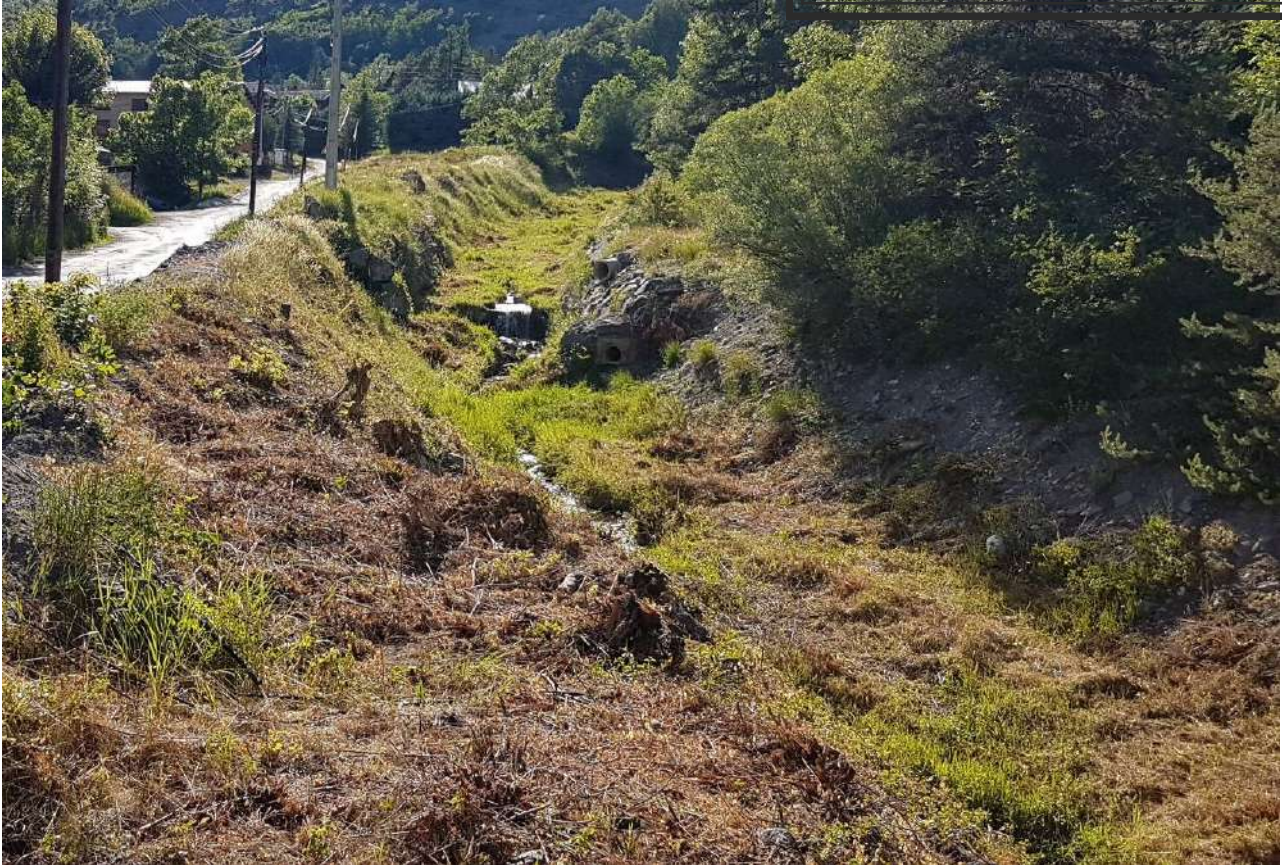
Photo 33 : Seuil et rupture de pente

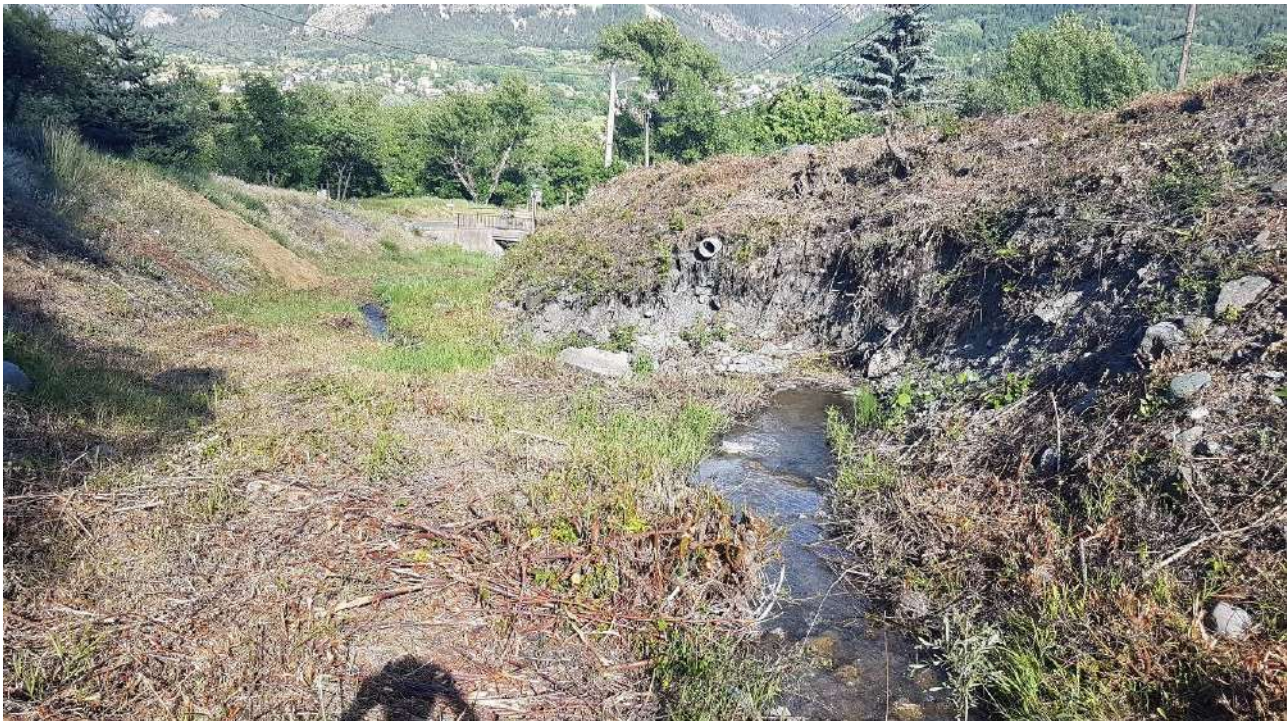
Ce tronçon se caractérise par la quasi-absence de protections de berges visibles, en rive droite comme en rive gauche. Il en découle des érosions ponctuelles même en l'absence de crue significative. Le lit mineur reste encaissé - et pavé - dans des terrasses très végétalisées qui ont "oublié" toute trace d'écoulement de crue.

Photo 34 : Absence de protection de berge... et érosion, même pour des débits ordinaires

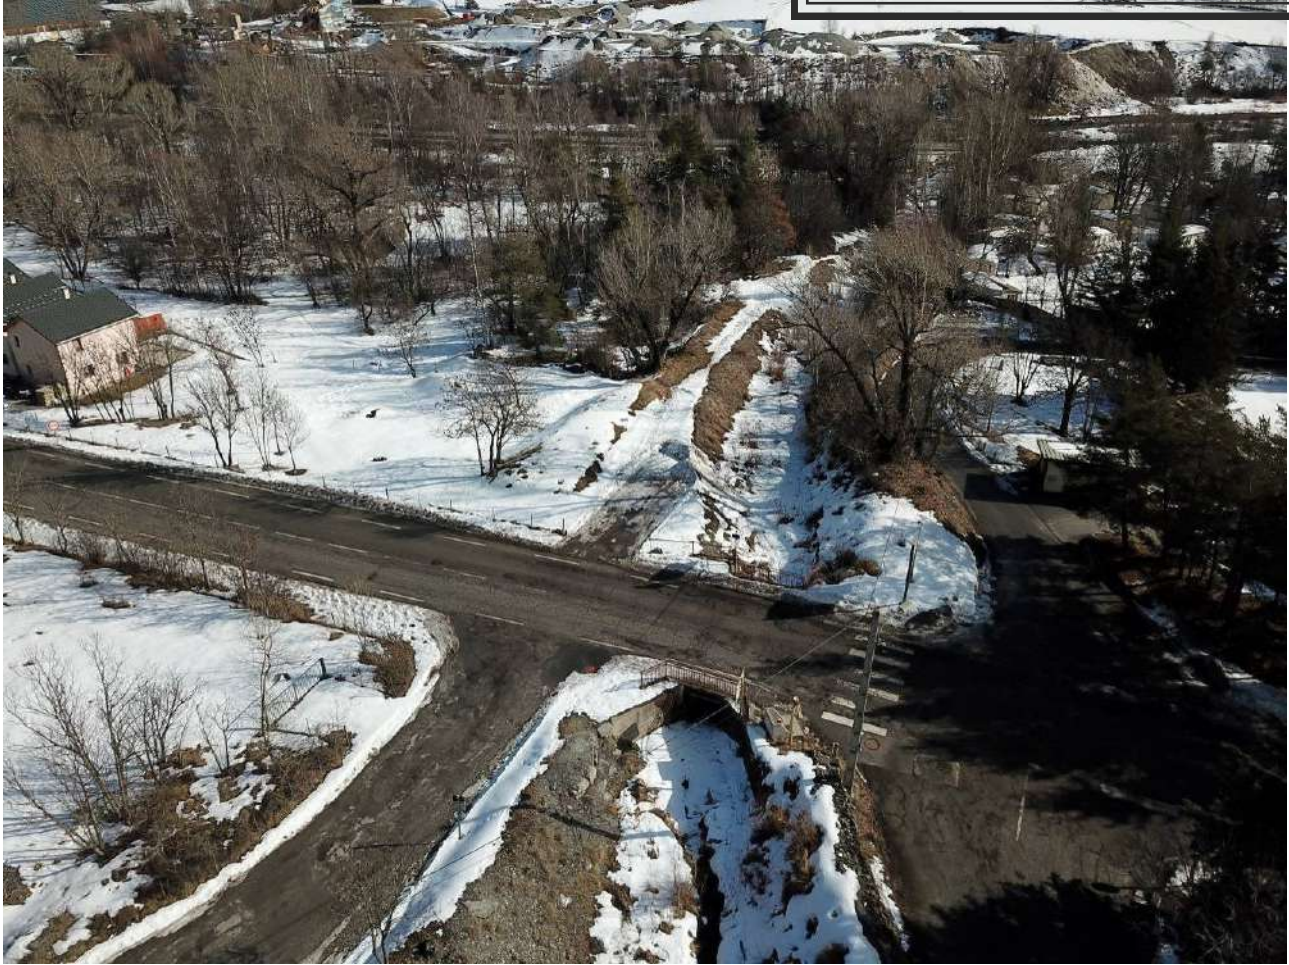
Ce tronçon ne correspond plus vraiment au cône de déjection mais plutôt au très ancien lit majeur de la Durance, ce qui explique une faible pente. Depuis que le lit de la Durance a été repoussé vers le versant opposé, le torrent du Fossa a commencé la construction d'un cône de déjection, avec une très faible pente.

Photo 36 : Pont de la RN 2094 et lit aval

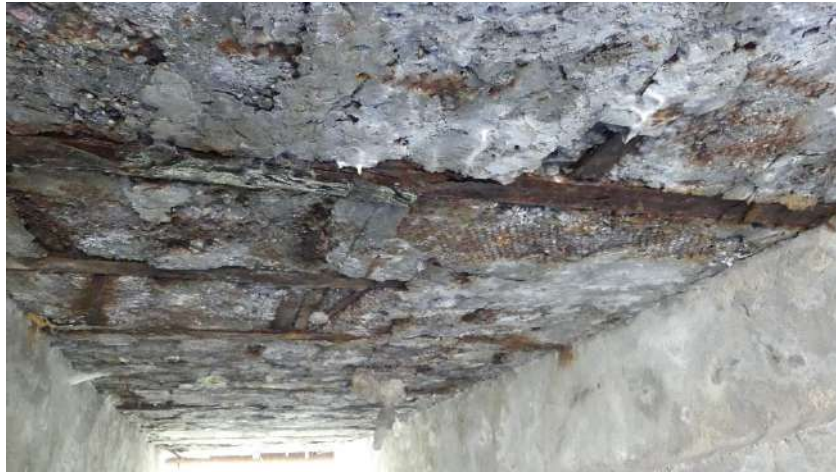
Figure 113 : Dalle en très mauvais état

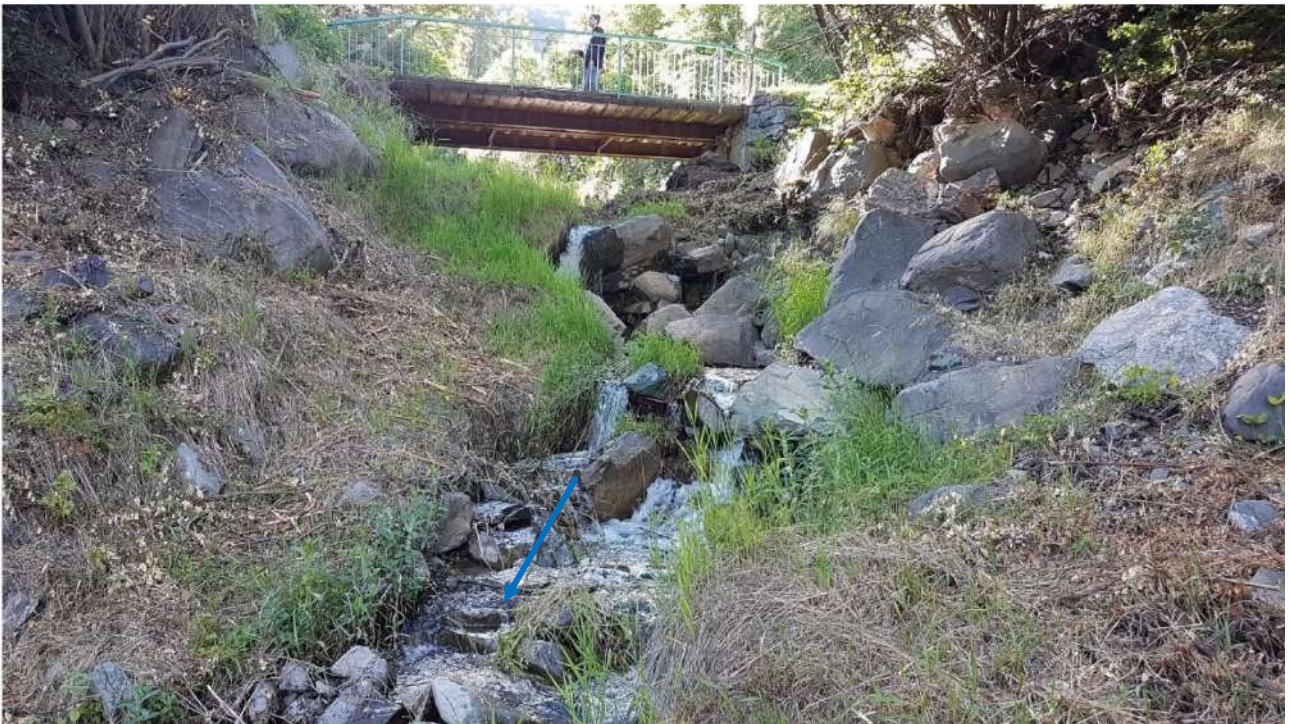
Figure 118: Seuil de prise d'eau en aval du pont de la Vignette Basse

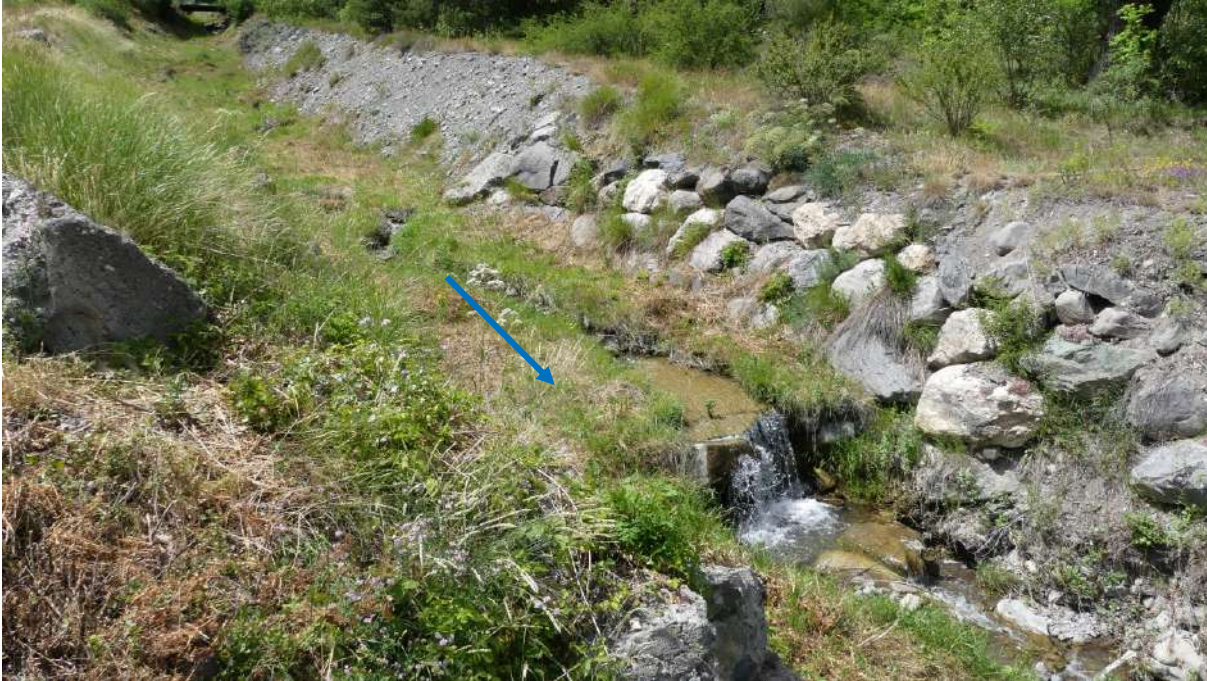
Figure 119: Seuil et rupture de pente

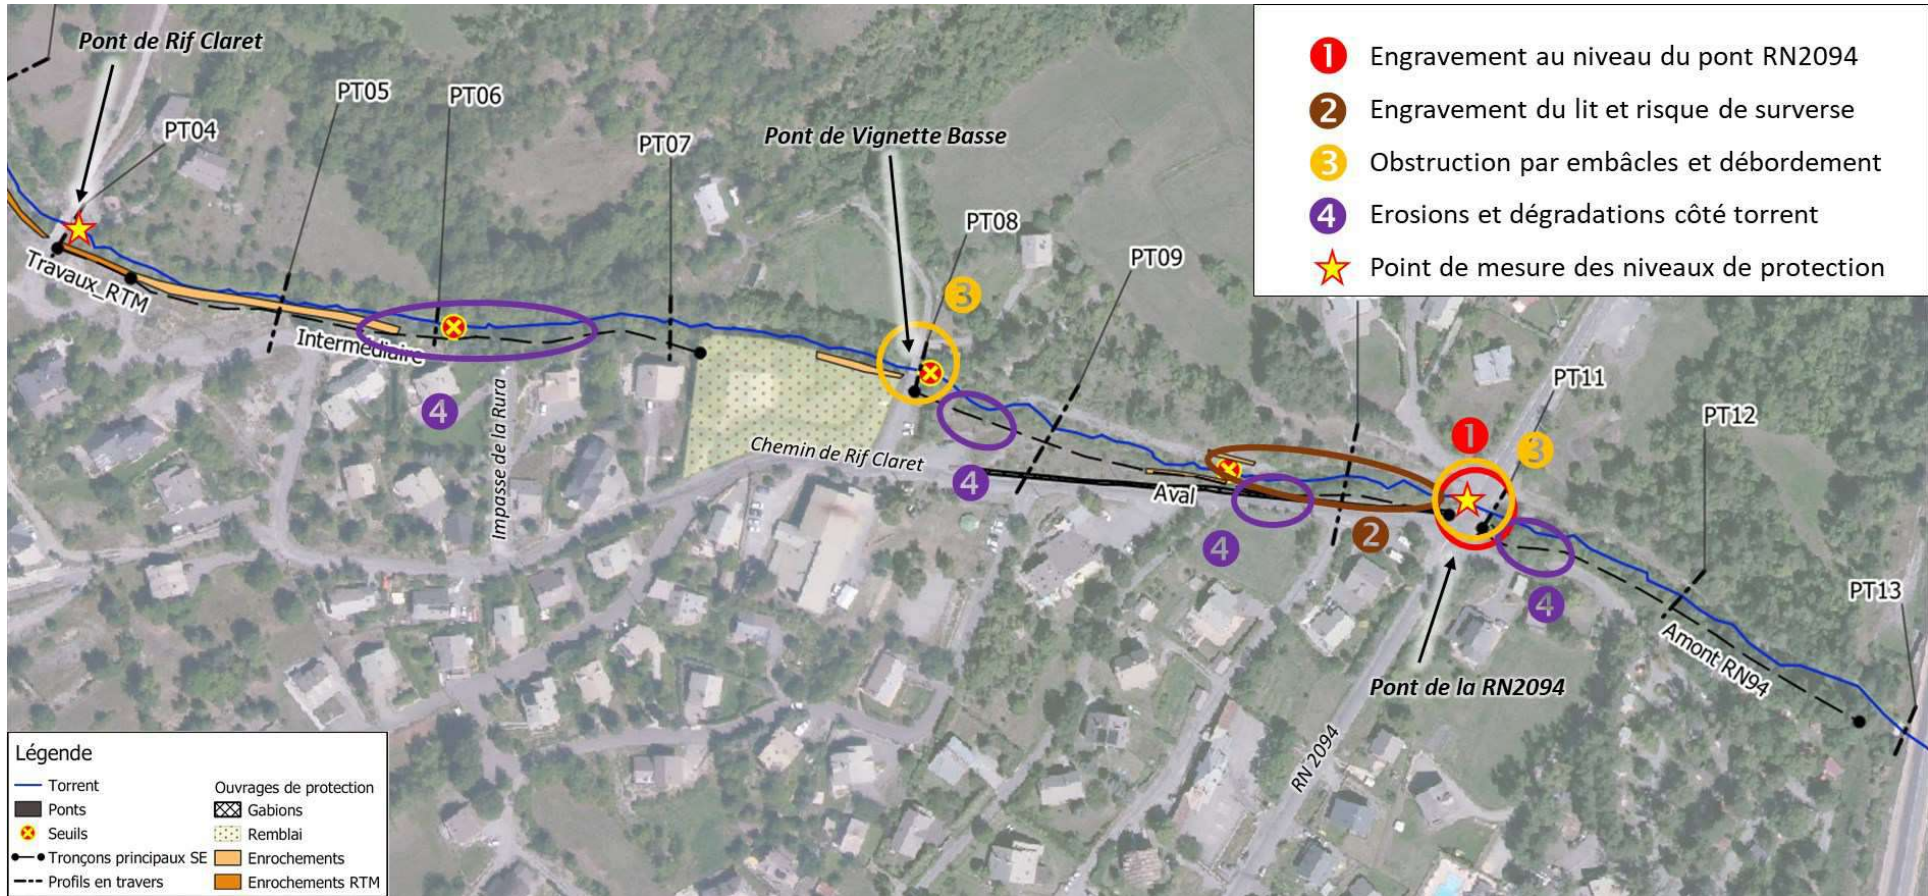
Figure 157 : Principaux désordres les plus probables pressentis en crue (non exhaustif des désordres pouvant effectivement survenir)

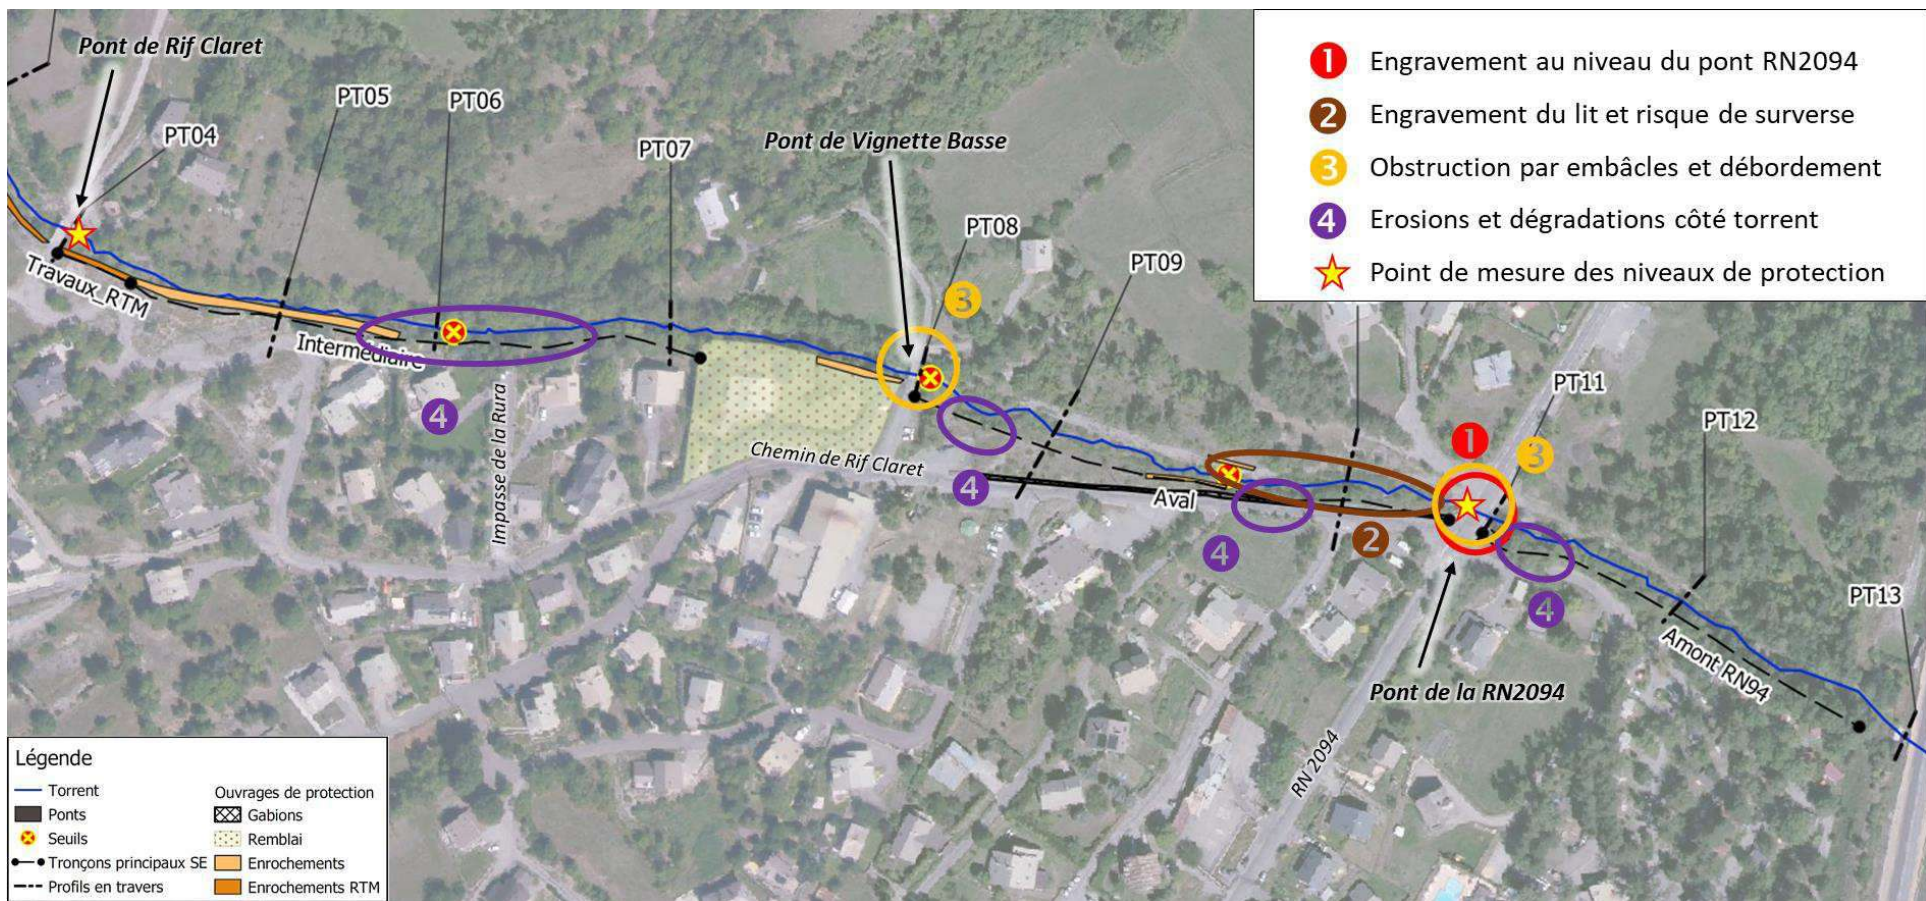
Figure 3 : Principaux désordres les plus probables pressentis en crue (non exhaustif des désordres pouvant effectivement survenir)
