Conseil Communautaire du 26 septembre 2023

Délibération n°2023-109

Objet :
**Système
d'endiguement de la
Rura - Demande de
régularisation**

**Réalisation du dossier d'autorisation
 environnementale de l'étude de danger et des
 consignes de surveillance du système
 d'endiguement de la Rura (Torrent du Fossa)**

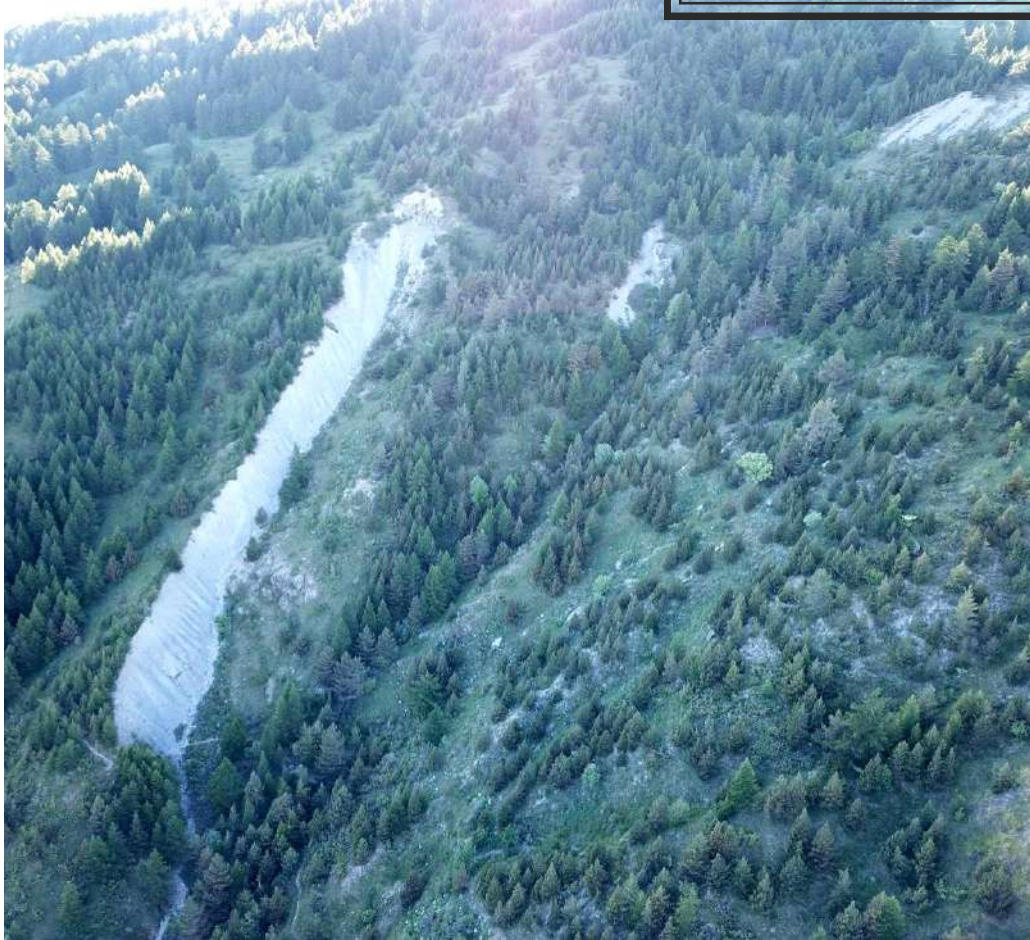
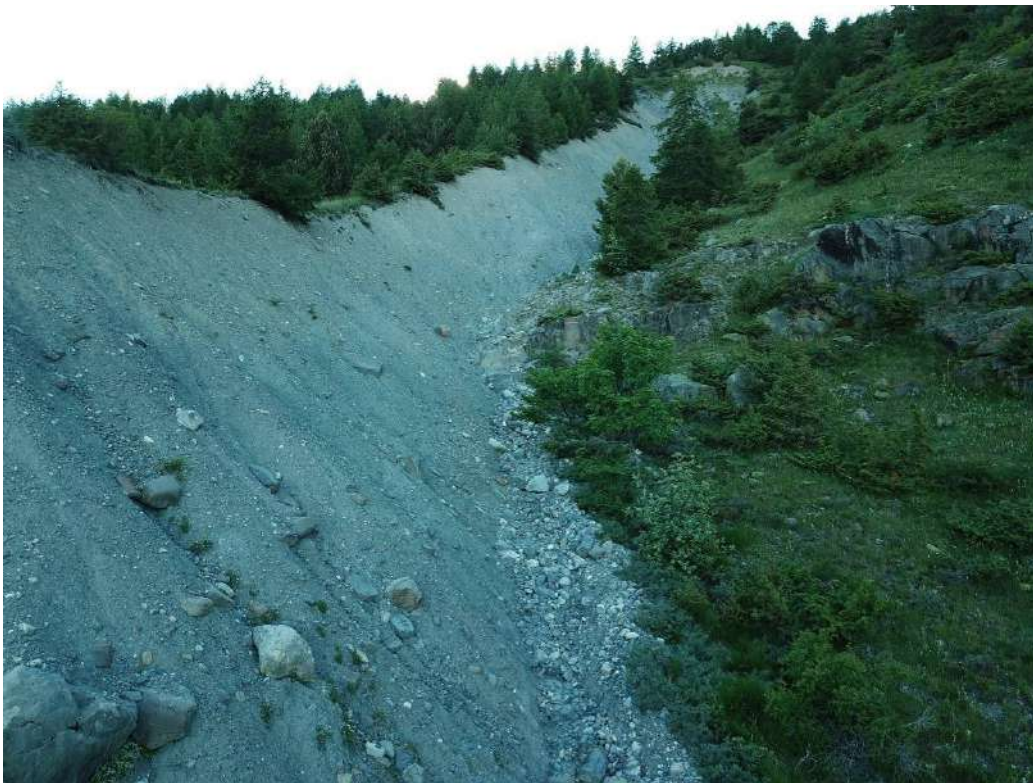
Photos 5 & 6 : Longue zone d'érosion fournissant des matériaux plutôt fins

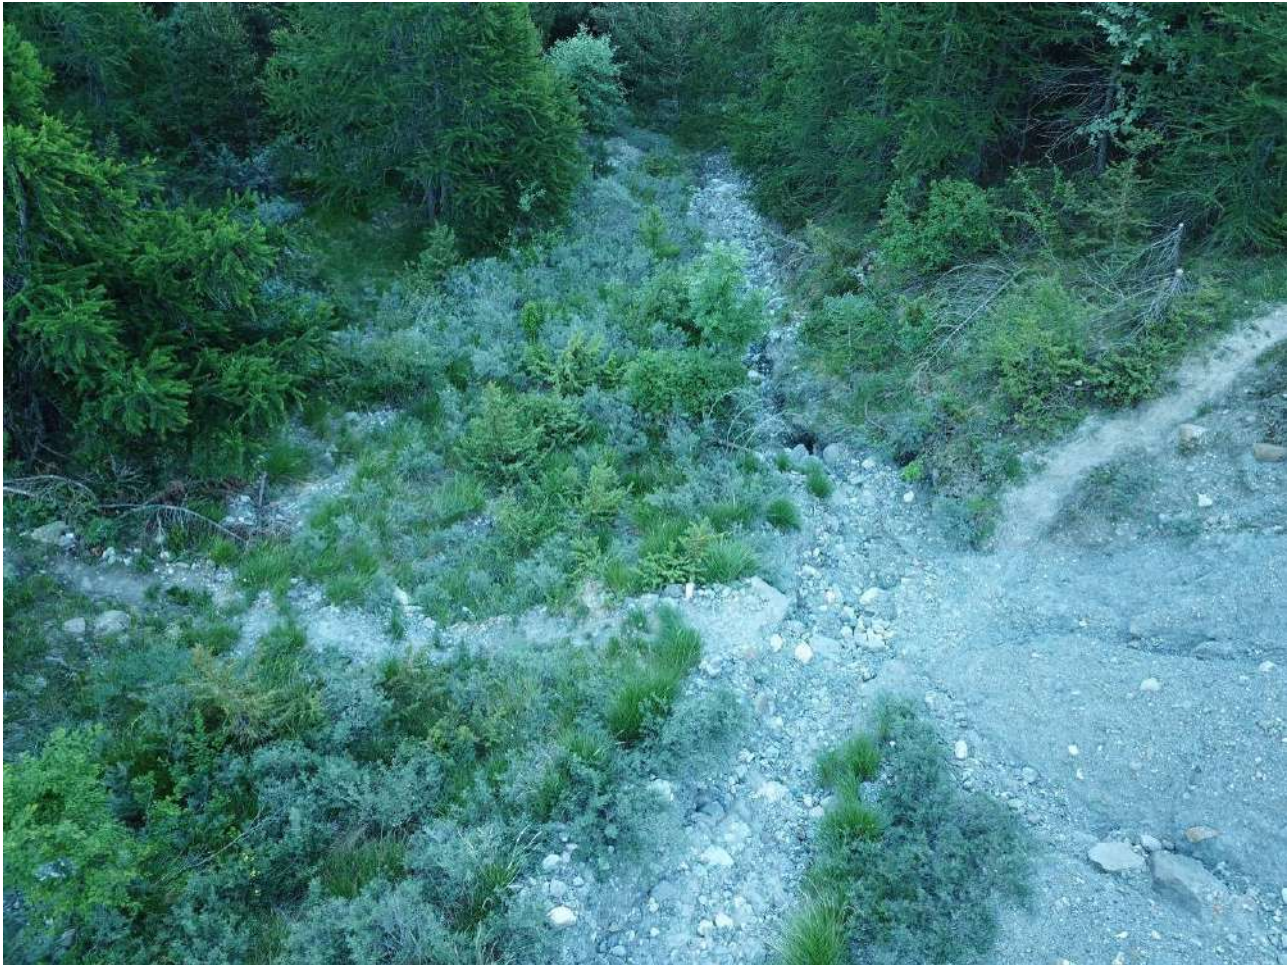
La vue du lit en aval de cette zone d'érosion montre que le transport solide y est modéré, ce qui est bien en rapport avec les observations du lit. Il n'est cependant pas impossible que lors d'épisodes exceptionnels, les apports puissent être temporairement très intenses.

Photo 7 : Lit en aval de la principale zone d'érosion avec un transport solide modéré

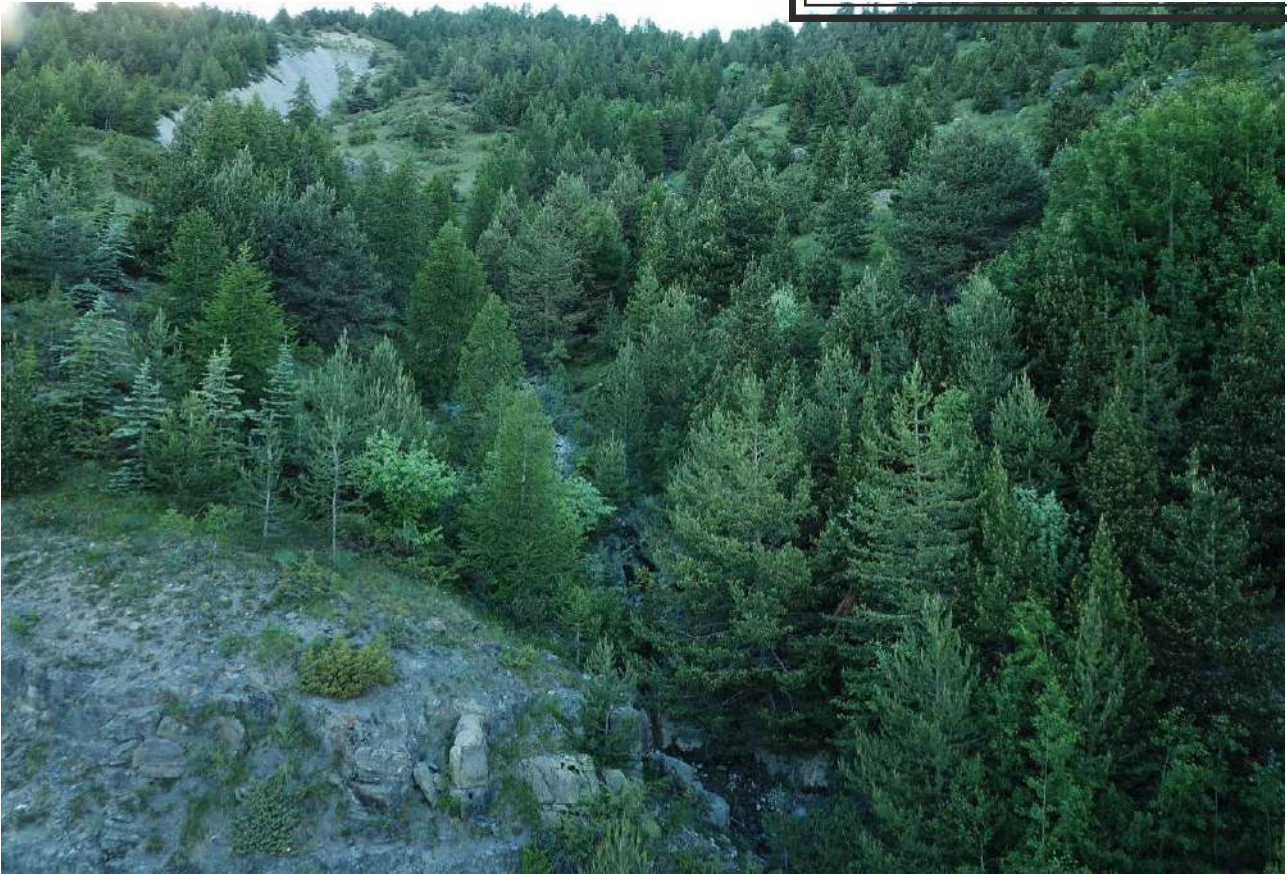
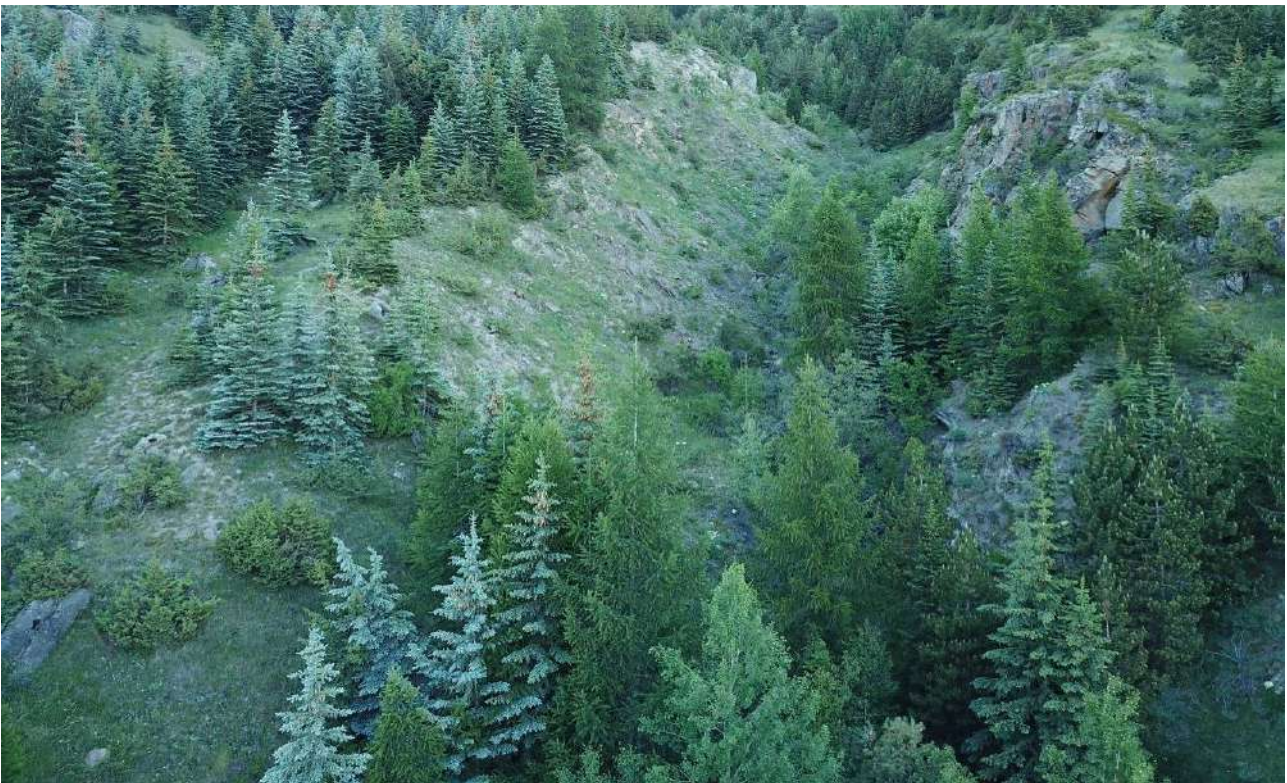
Les photos page suivante montrent le lit en aval avec une pente majorée et des affleurements rocheux. Cependant, la seconde photo montre un talweg très marqué qui suggère des écoulements très violents (glissement de terrain ou lave torrentielle) mais heureusement très anciens. Ces écoulements expliqueraient en partie la morphologie du cône de déjection.

Photo 8 : Lit aval avec ponctuellement rocheux mais avec des traces d'érosions intenses

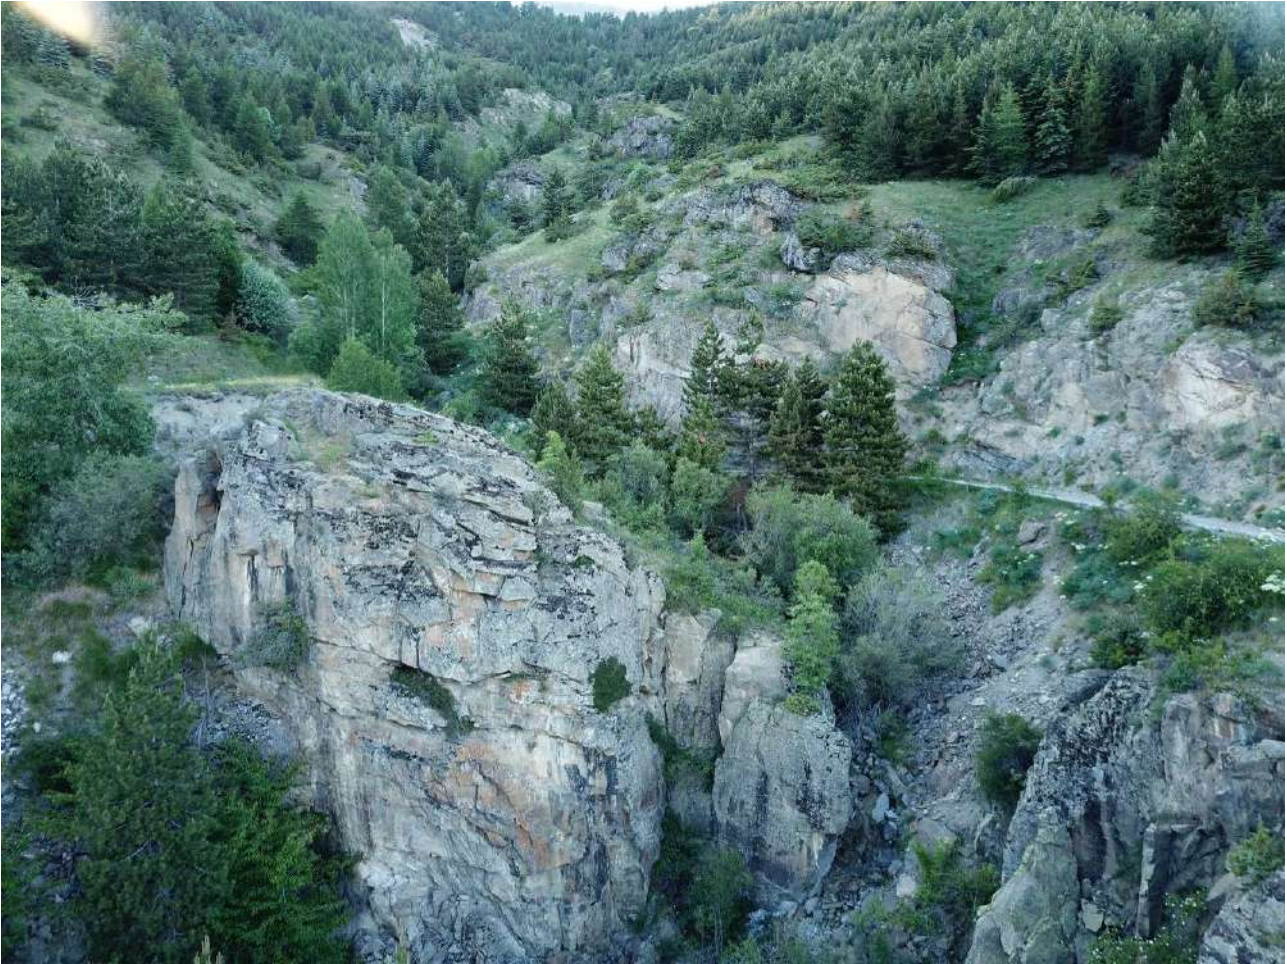
Photo 9 : Lit rocheux du cours aval du Torrent de la Sagne du Loup

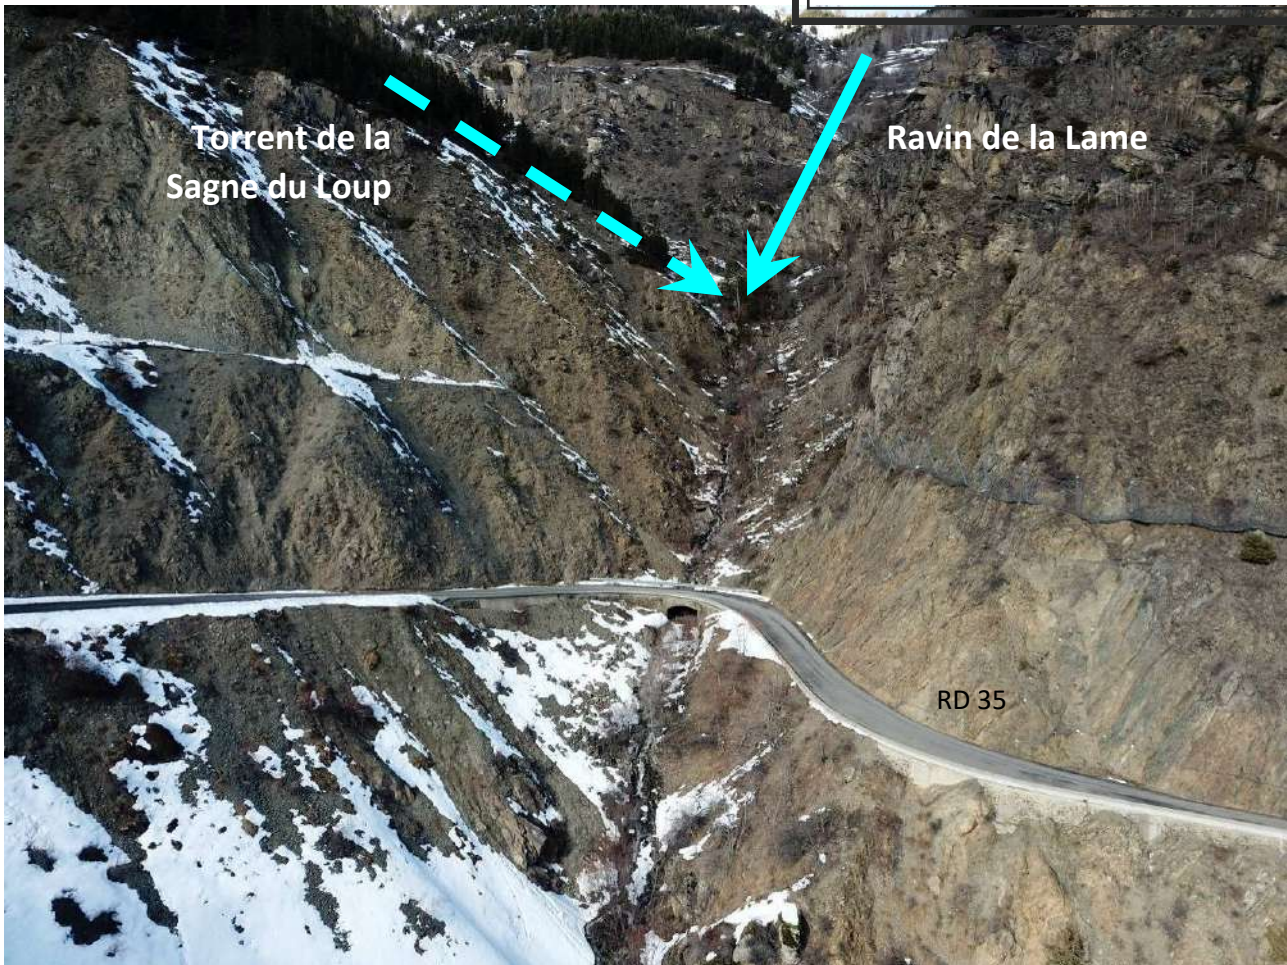
Photo 10 : Formation du torrent de la Fossa depuis l'amont

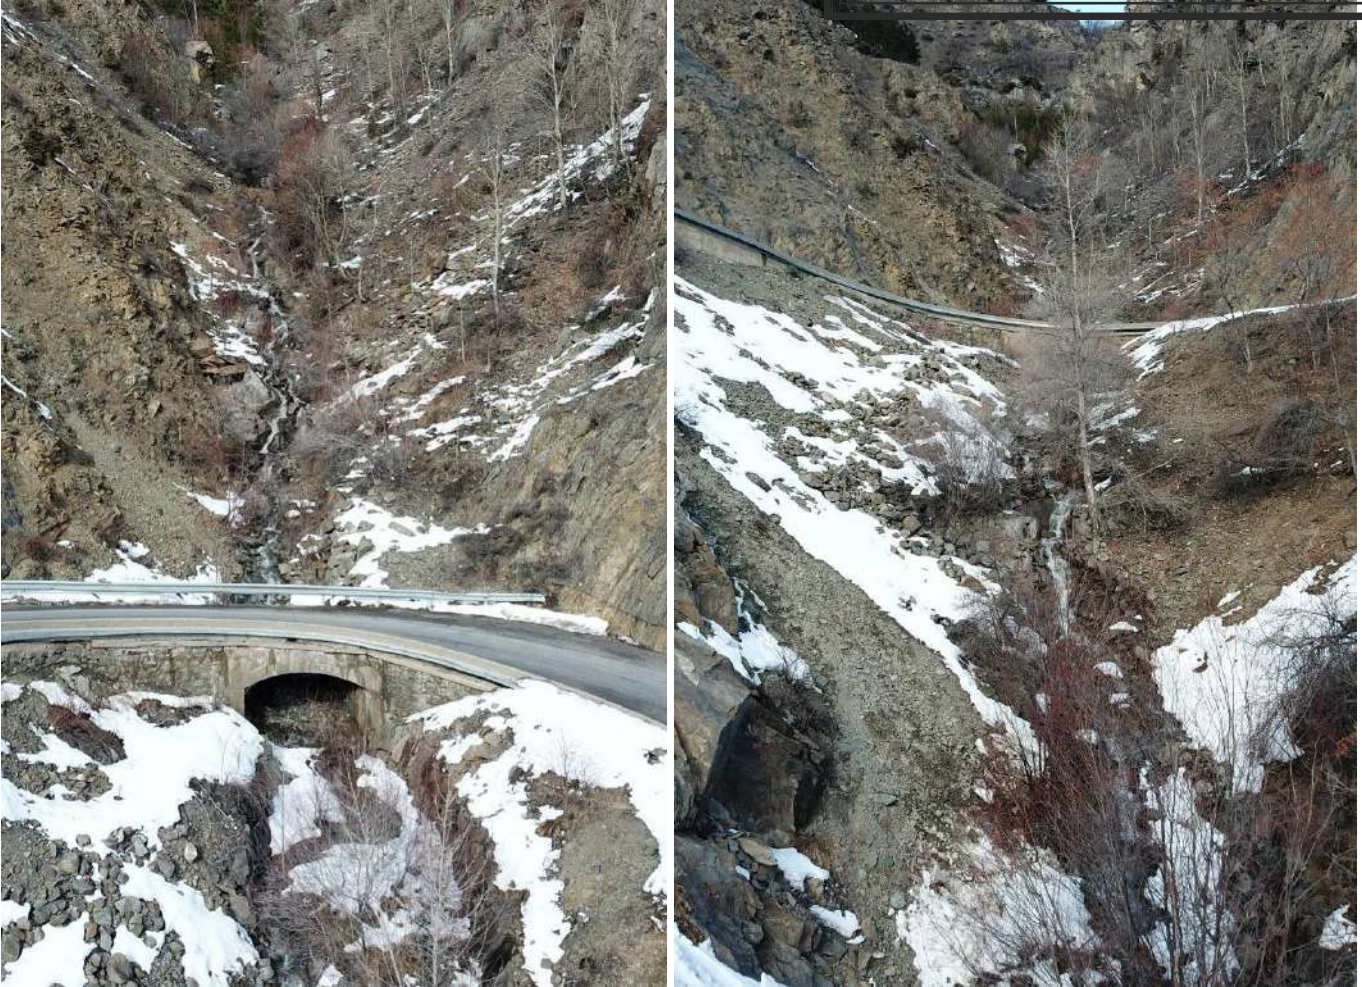
Les photos suivantes montrent le secteur du pont de la RD 35 avec un secteur à pente beaucoup plus faible sous le pont que dans le reste des gorges, mais encore très soutenue. Cette dernière caractéristique explique l'absence de dépôt au niveau de cette rupture de pente :

Photo 11 : Lit dans le secteur de la RD 35

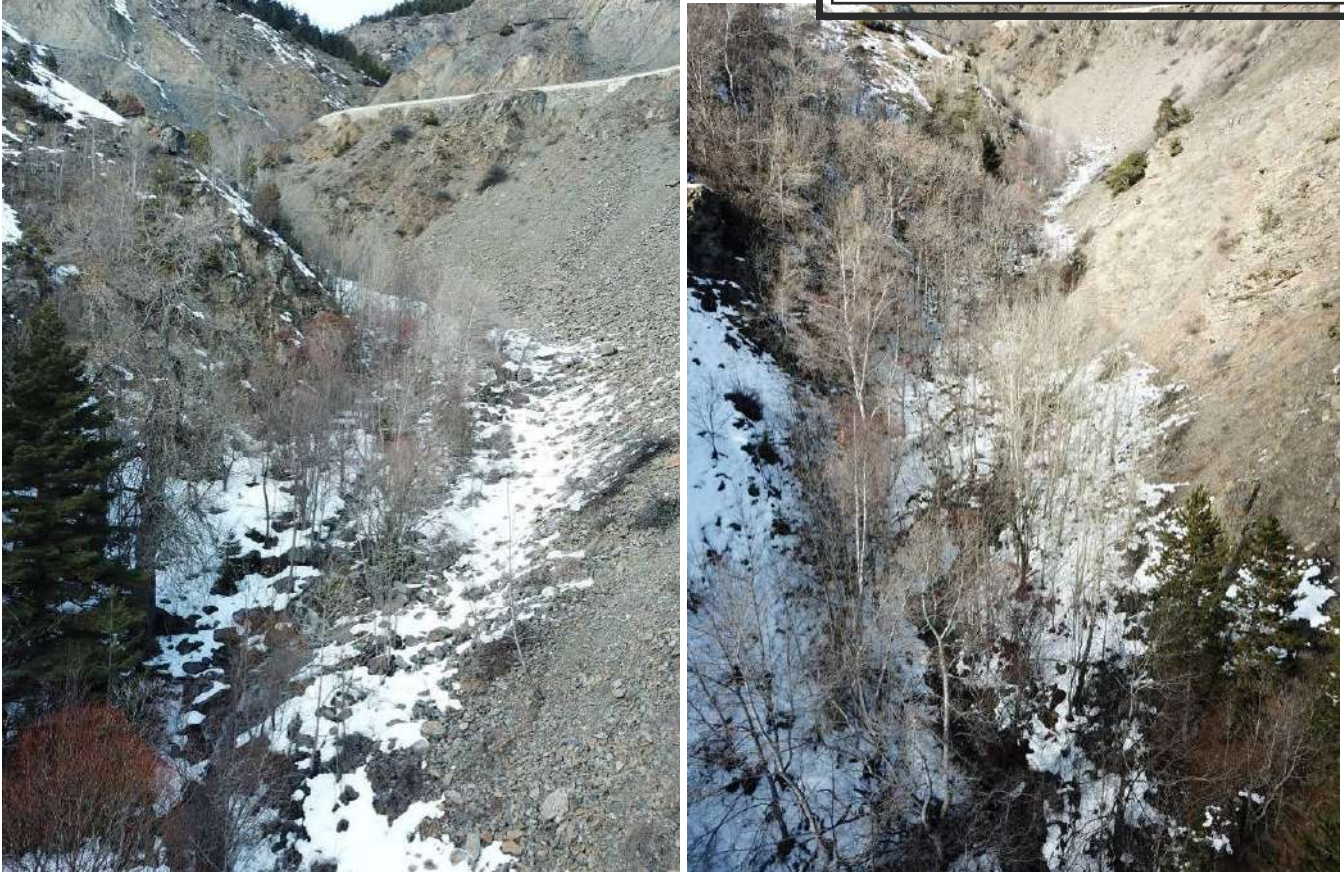
Photo 12 : Partie aval de la section rocheuse - et très raide - des gorges

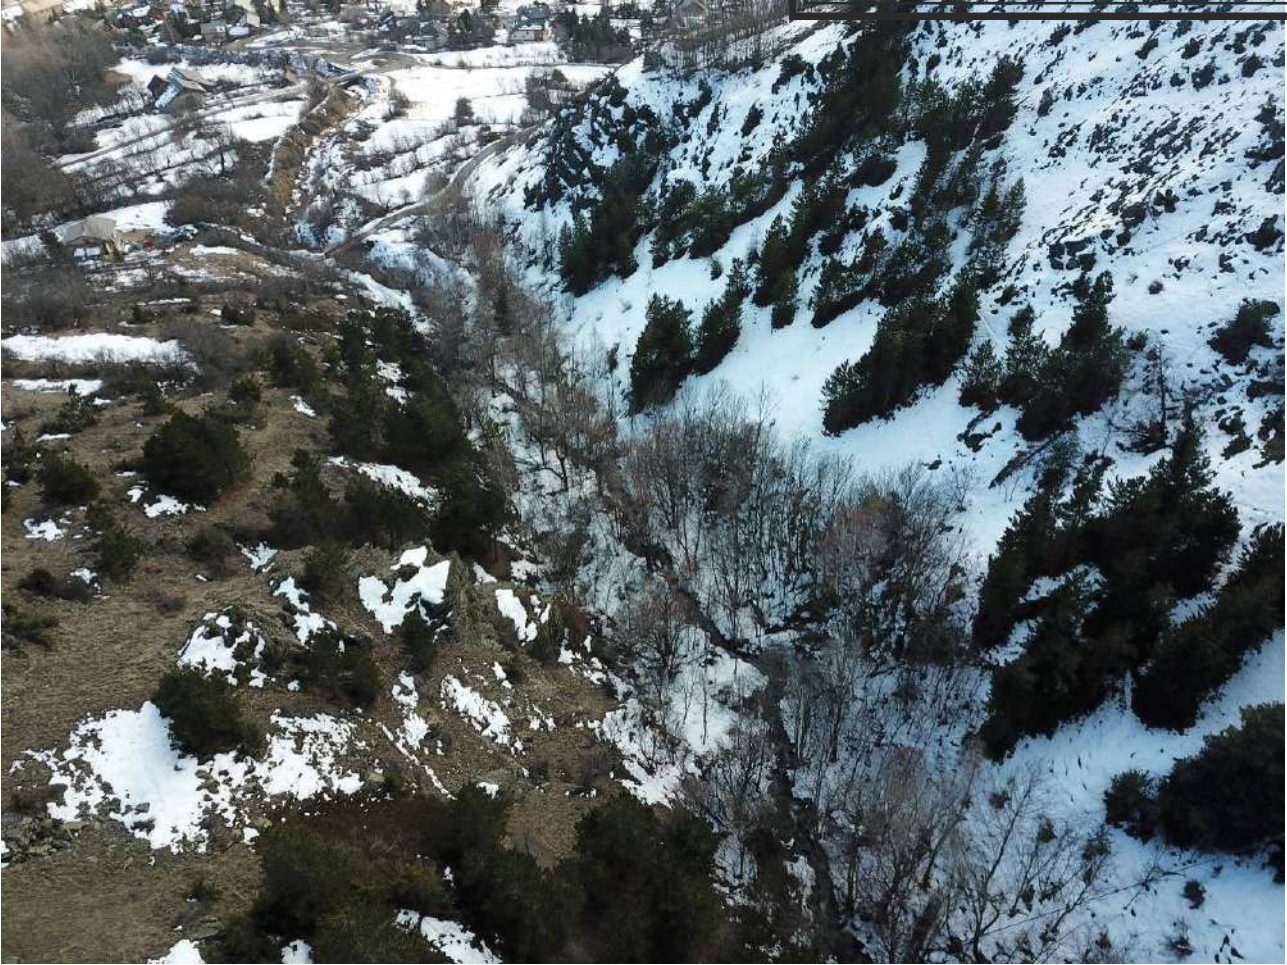
Photo 13 : Zone de transition entre les gorges rocheuses et le cône de déjection

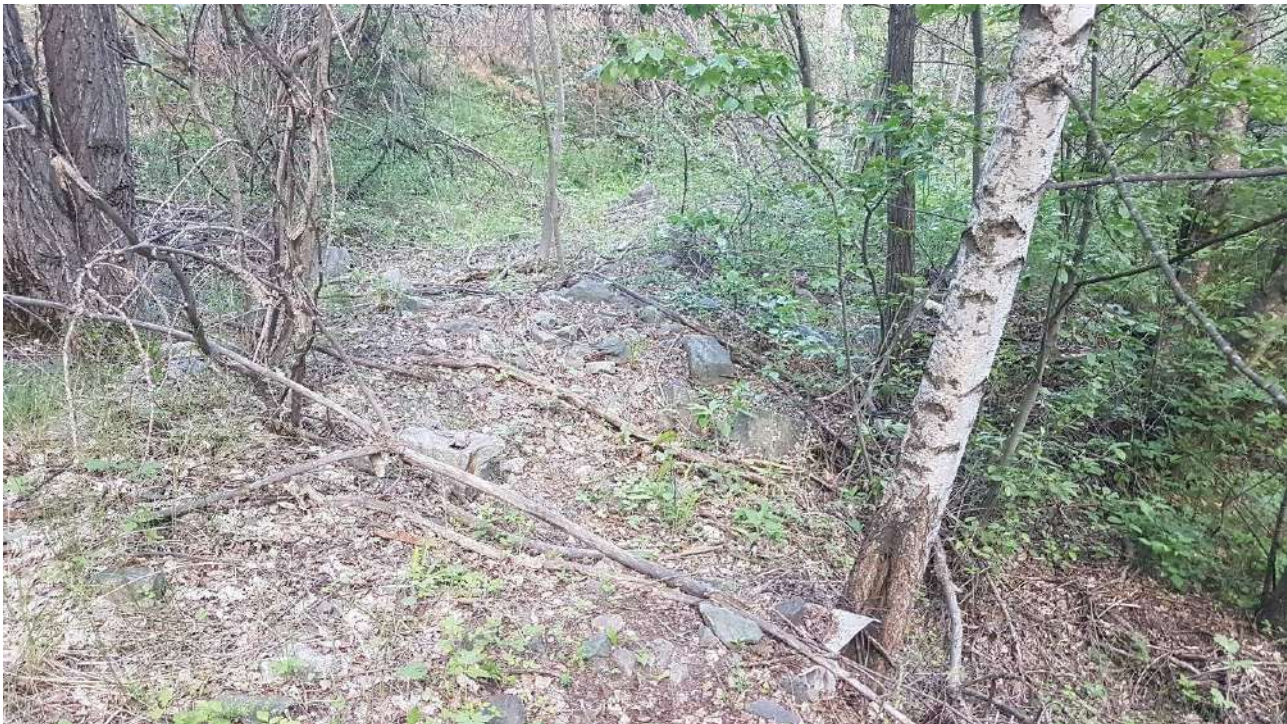
Les photos suivantes montrent cette zone de transition très boisée, avec des traces de dépôts massifs anciens (seconde photo), aujourd'hui bien végétalisés. Bien que ces dépôts forment localement des cordons longitudinaux, ils peuvent être formés par du charriage torrentiel comme par des bourrelets latéraux de laves torrentielles.

Photo 14 : Dépôts latéraux sur les terrasses

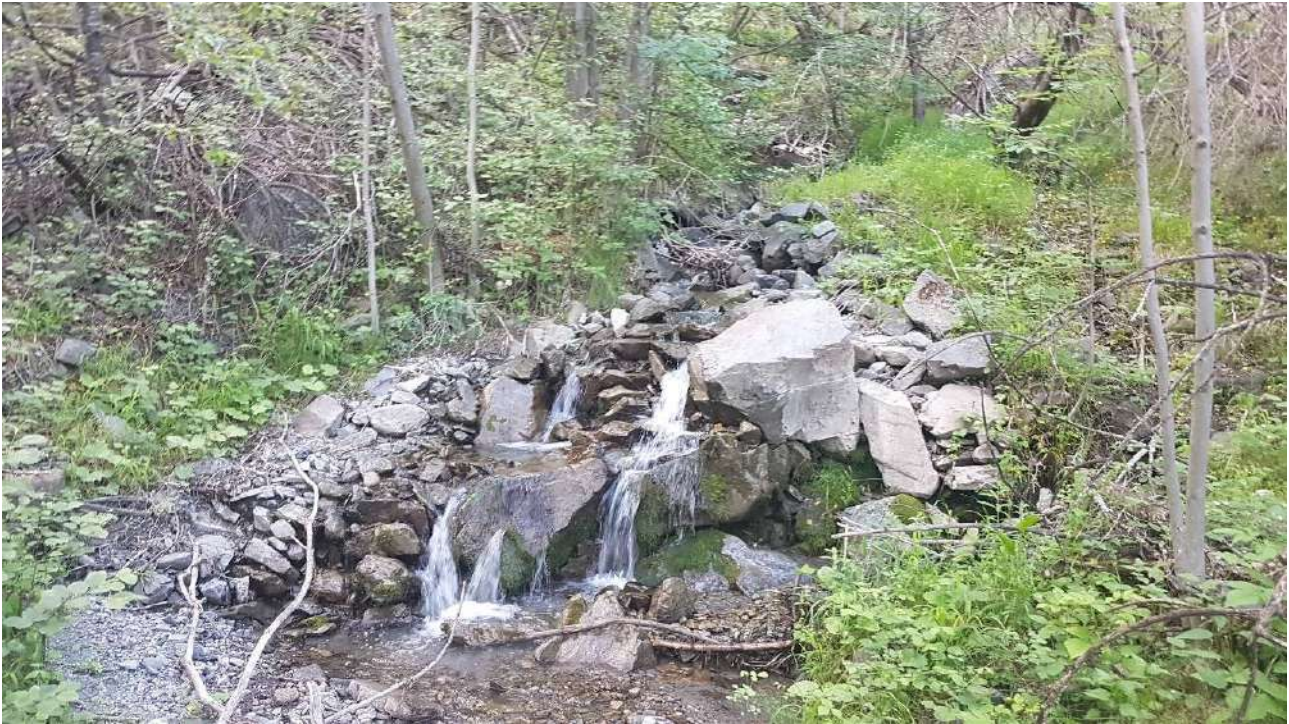
Le lit mineur présente ici une largeur réduite (généralement à peine plus d'un mètre) et une profondeur qui excède à peine le mètre. Il est pavé par des blocs souvent imposants comme le montre la photo suivante qui correspond à un élargissement exceptionnel et à un lit localement bien visible.

Photo 15 : Lit dans la zone de transition

La présence de ces blocs très anguleux ne permet pas de conclure à la formation de laves torrentielles. En effet, s'il est difficile d'obtenir un transport massif de matériaux de cette taille par le charriage torrentiel, la fourniture directe depuis les versants - encore très rocheux - paraît très probable (sans être forcément exclusive).

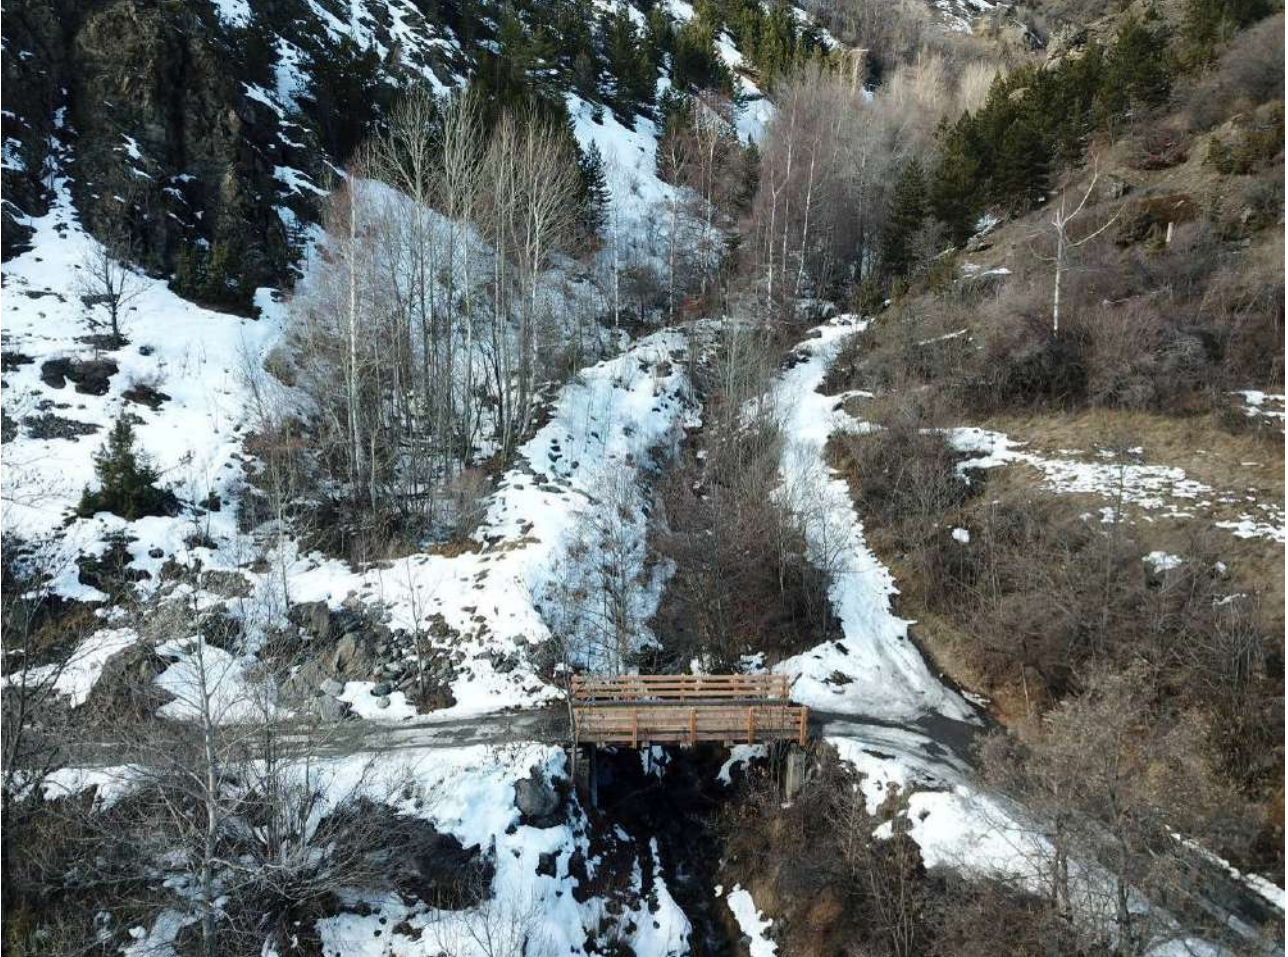
Cette photo met en évidence des curages réalisés en amont du pont et le dépôt massif des matériaux en rive droite (à gauche sur la photo) :

Photo 16 : Limite aval de la zone de transition et sommet du cône de déjection

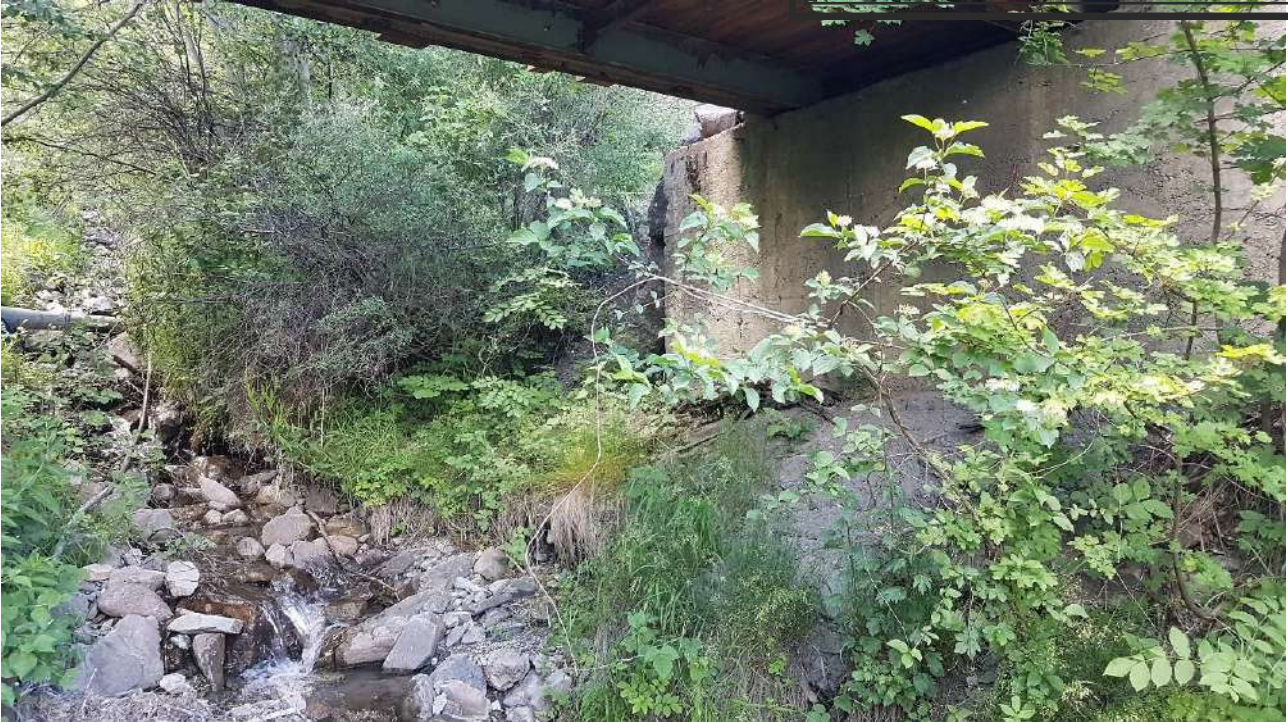
Le pont amont présente une section relativement importante (sans problème pour un écoulement d'eau mais peut être insuffisant en cas d'obstruction par les flottants ou pour une lave torrentielle si elle n'est pas particulièrement fluide).

Ce pont paraît mal protégé contre les affouillements, notamment en rive gauche. Une prise d'eau (abandonnée ?) est visible en rive droite. La photo suivante montre la culée rive gauche de cet ouvrage :

Photo 17 : Culée rive gauche sous le pont amont

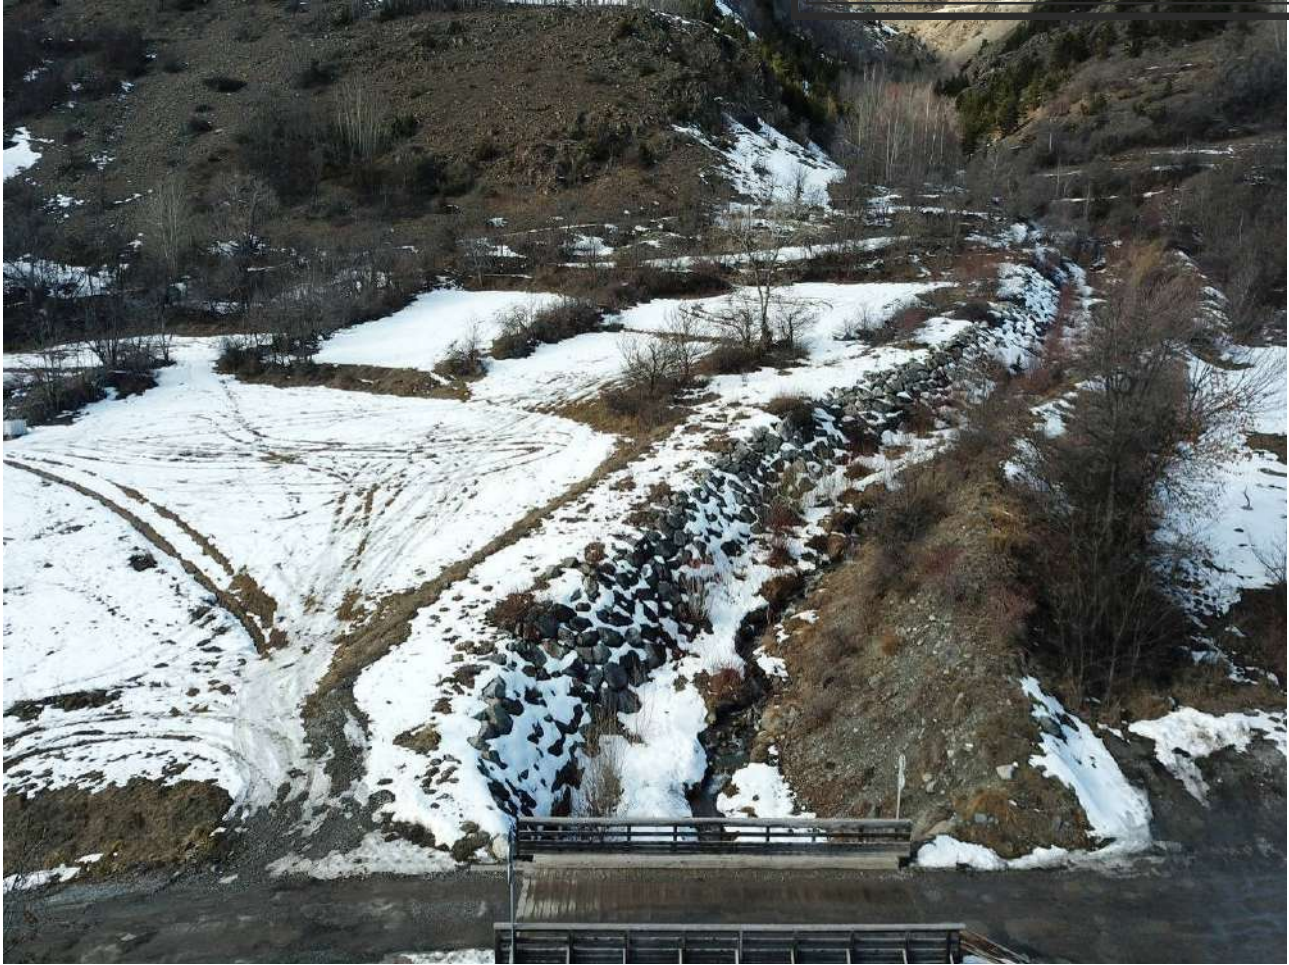
Photo 18 : Vue d'ensemble du tronçon en amont du Rif Claret

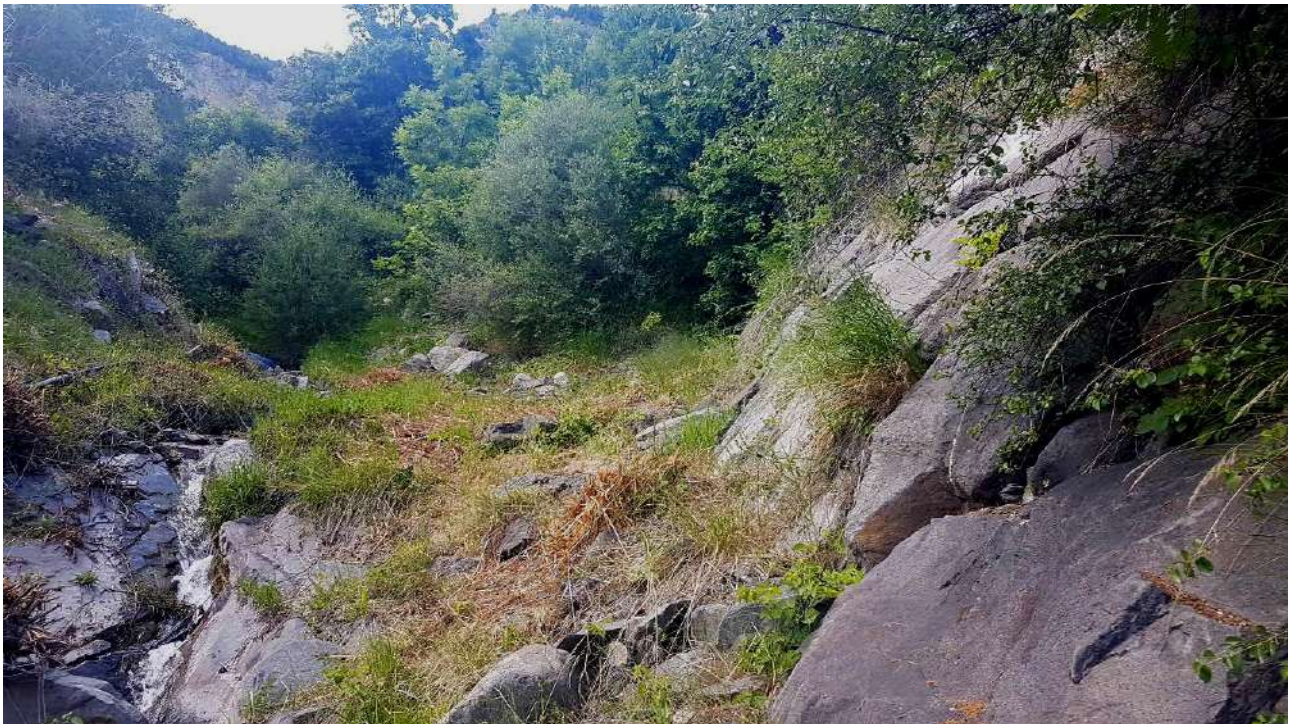
Photo 19 : Affleurement rocheux dans le secteur du pont amont

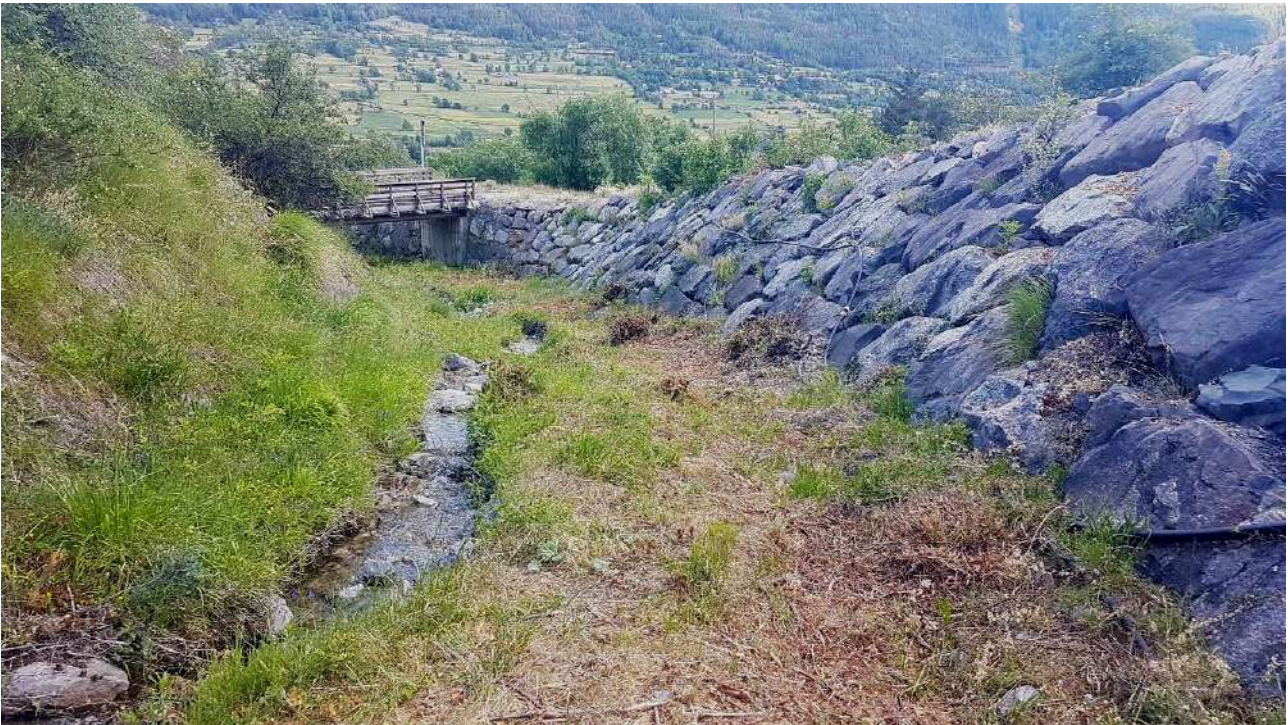
Ce tronçon très aménagé se termine en aval immédiat du pont du Rif Claret. On note un entonnement progressif – mais un peu brutal en rive droite - et une réduction locale de pente, ce qui est défavorable. Cette réduction de pente découle probablement d'un raccordement avec le lit aval en vue d'un prolongement de l'aménagement qui n'a pas encore été réalisé.

Photo 20 : Entonnement du pont du Rif Claret

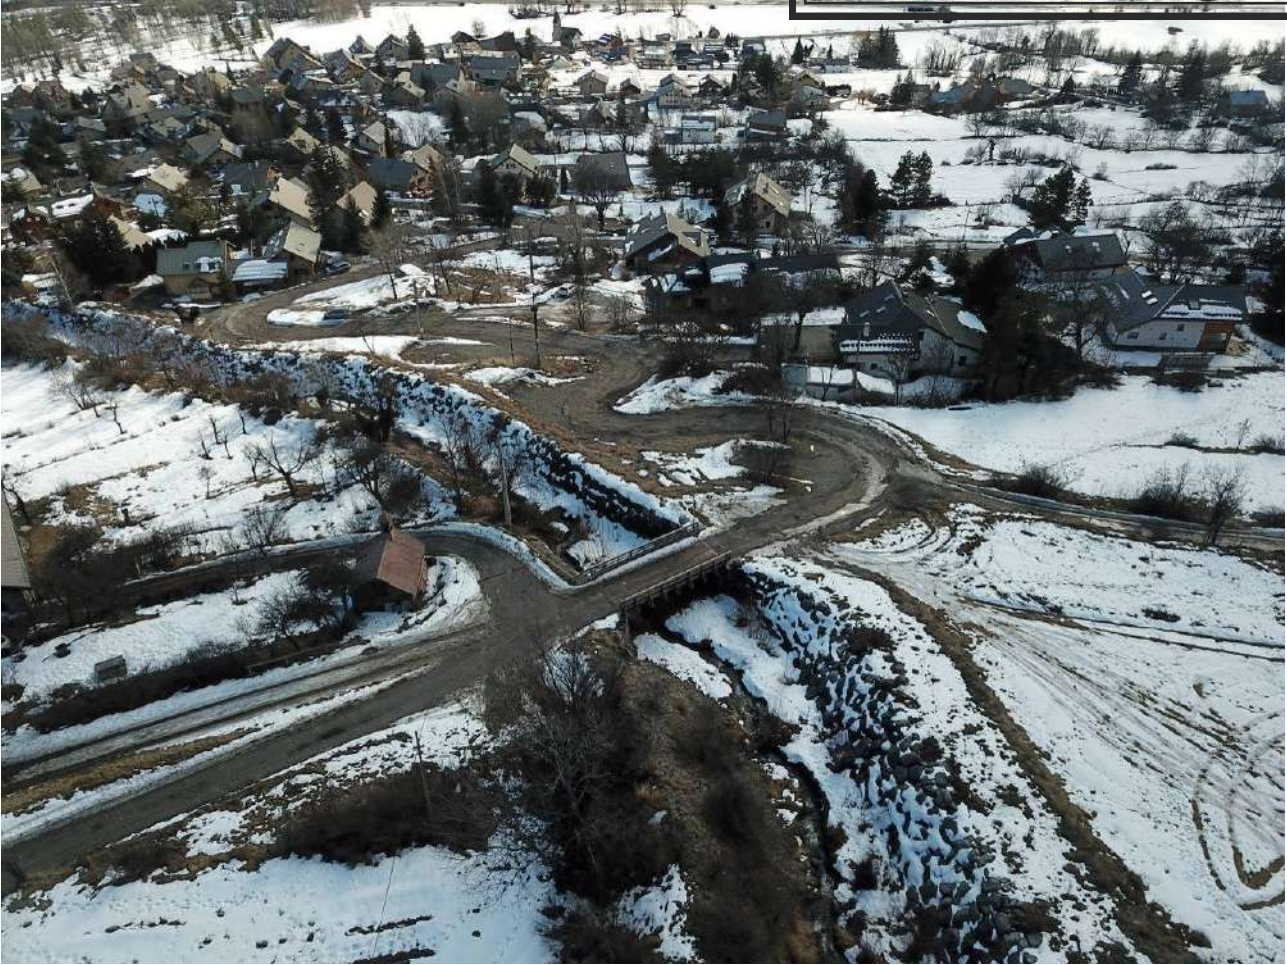
Photo 21 : Secteur du pont du Rif Claret

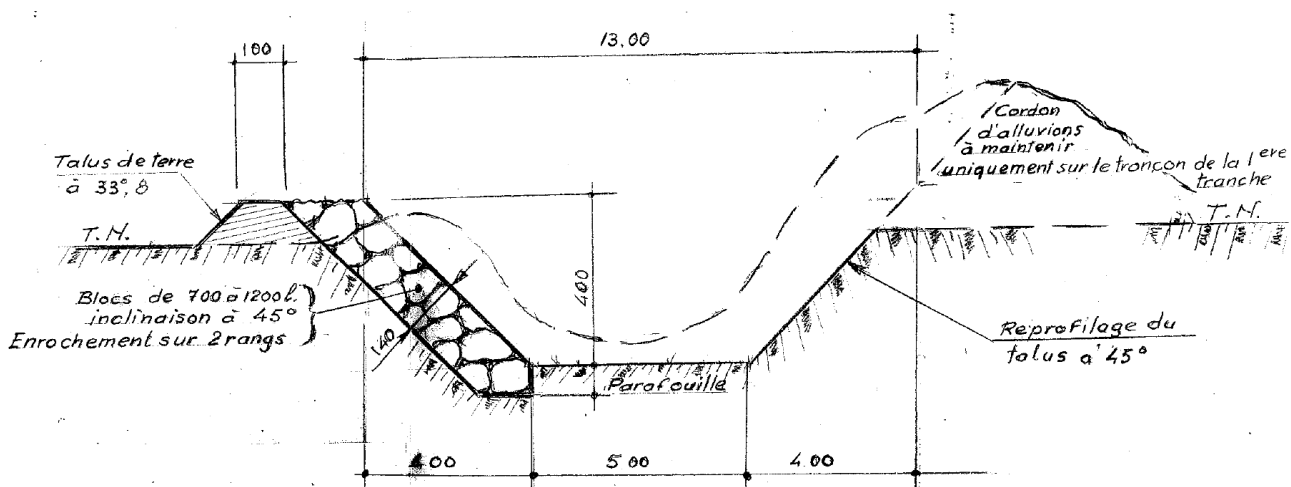
Figure 38 : Coupe type de l'aménagement amont (projet établi en 1995, vu de l'aval).

On note que le parafouille est ici très réduit, ce qui est susceptible de fragiliser l'aménagement en cas de crue avec des débits liquides élevés.

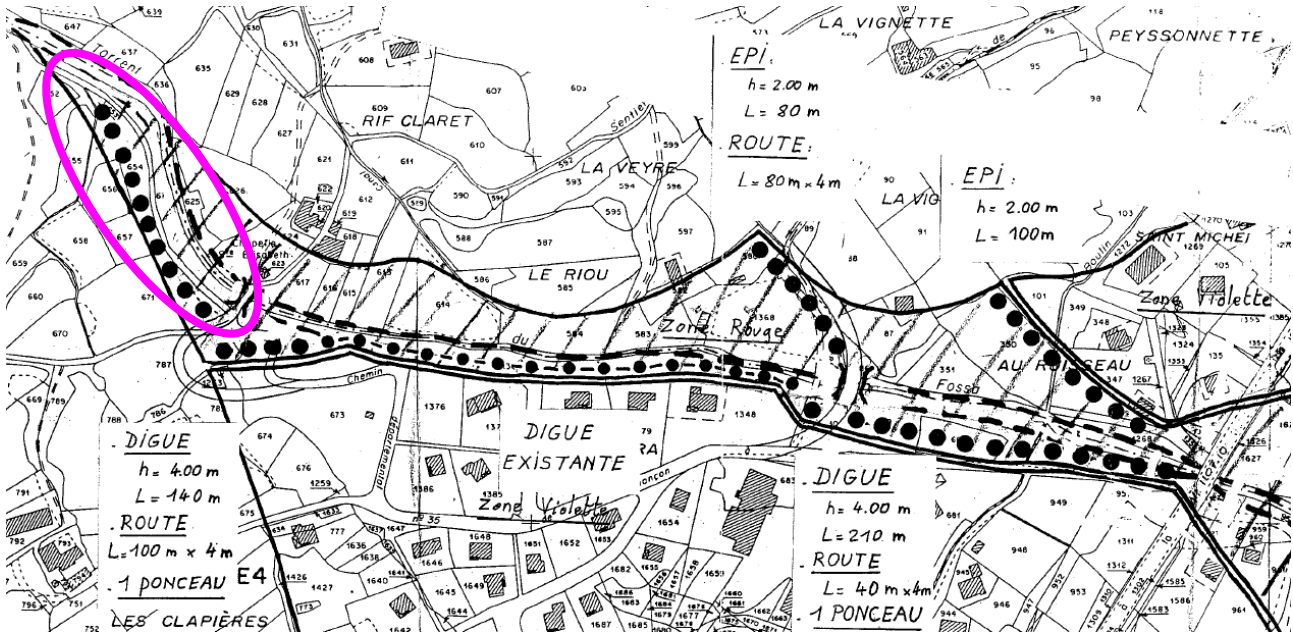
Une seconde tranche était initialement prévue sur le linéaire aval (jusqu'au pont de la RN 2094) mais n'a pas été réalisée. Cette seconde tranche prévoyait aussi la création de deux plages de dépôts... dont l'absence est aujourd'hui préoccupante. La figure suivante montre l'ensemble du projet... et la petite zone réellement réalisée :

Figure 39 : Vue du projet d'ensemble et des deux plages de dépôts.
