Conseil Communautaire du 26 septembre 2023

Délibération n°2023-109

Objet :
**Système
d'endiguement de la
Rura - Demande de
régularisation**

**Réalisation du dossier d'autorisation
 environnementale de l'étude de danger et des
 consignes de surveillance du système
 d'endiguement de la Rura (Torrent du Fossa)**

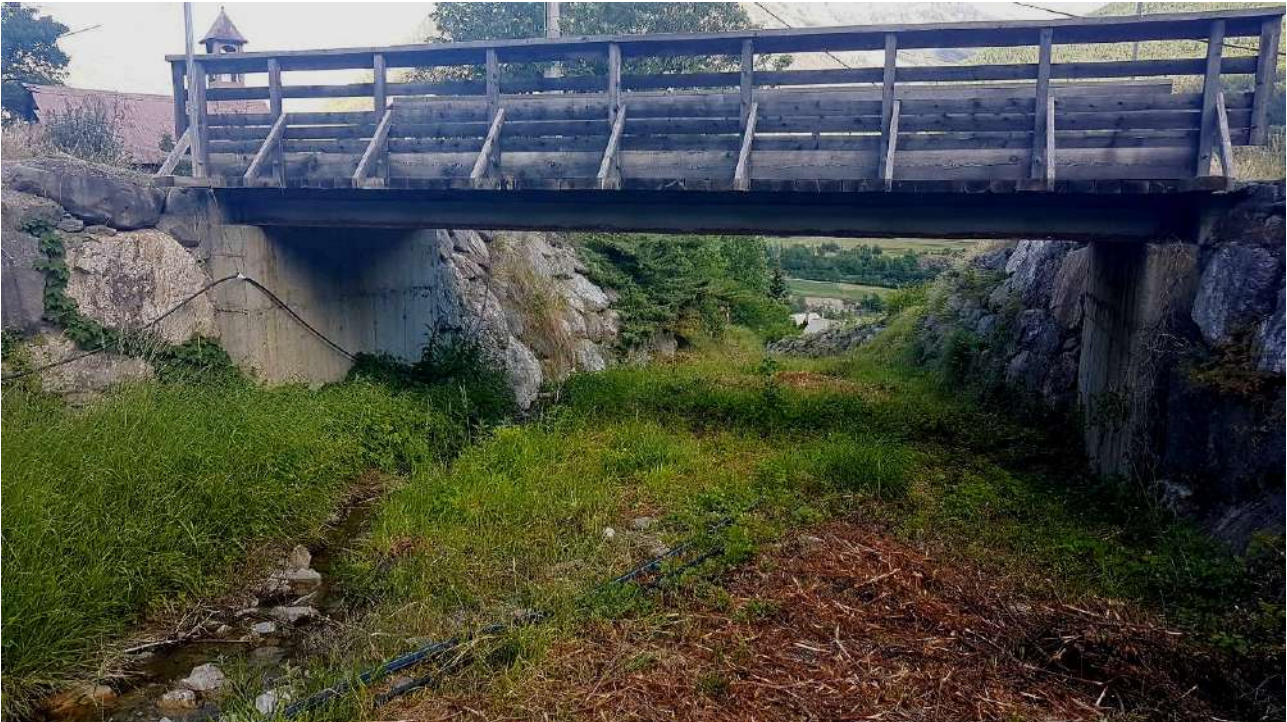
Photo 22 : Pont du Rif Claret vu de l'amont

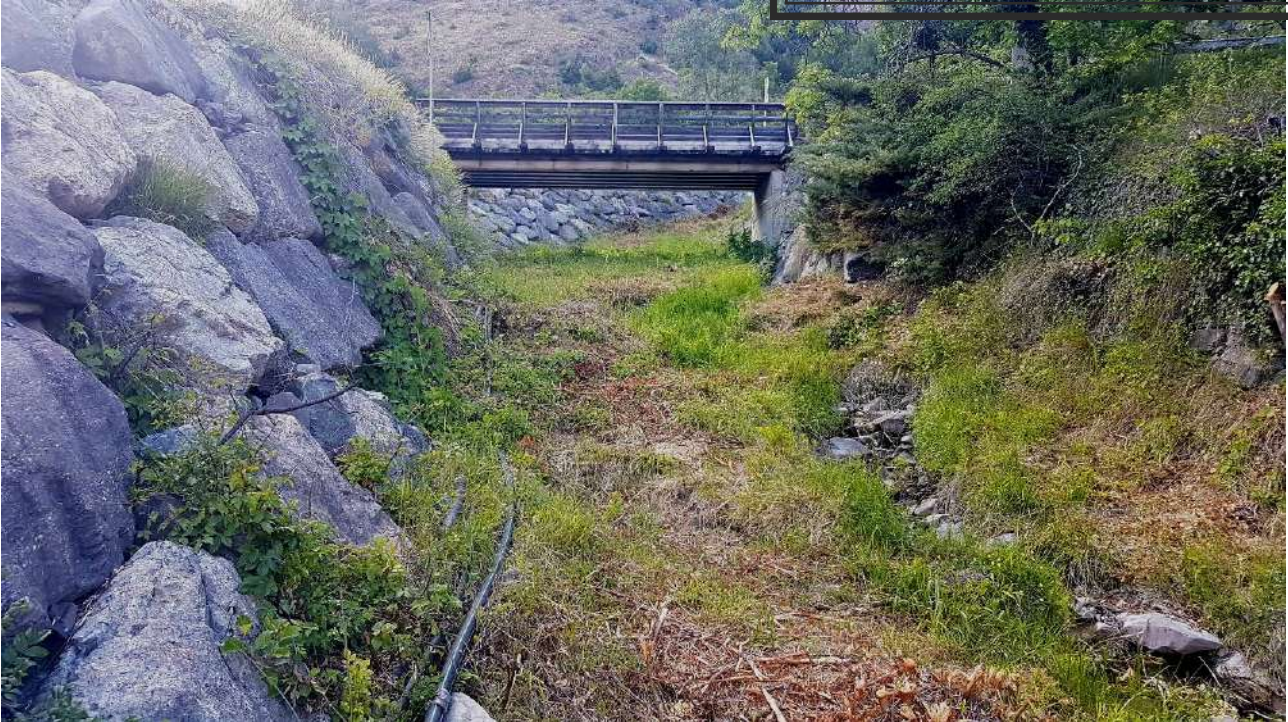
Photo 23 : Aval du pont du Rif Claret avec réduction de pente sans dépôt ordinaire

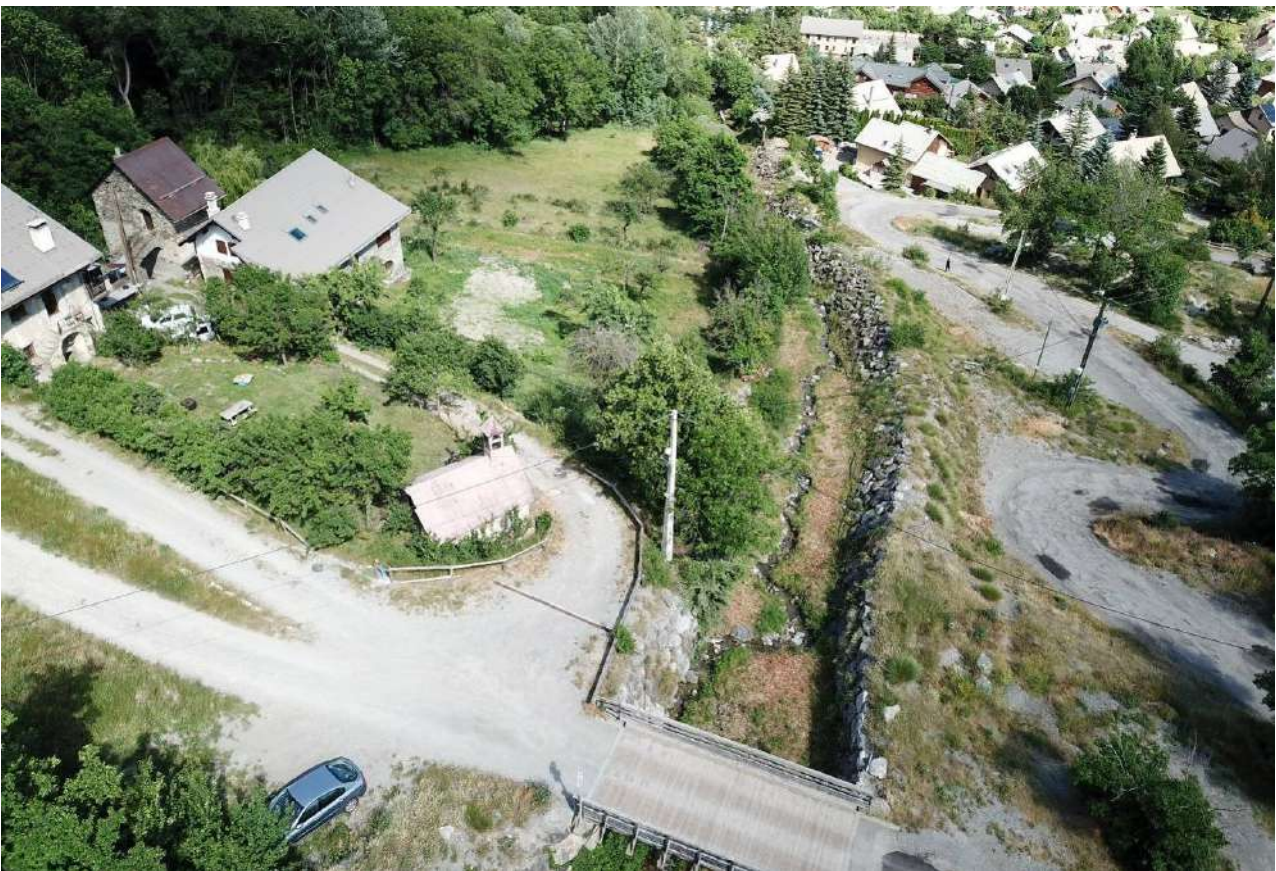
Photo 24 : Vue d'ensemble du chenal en aval du Rif Claret

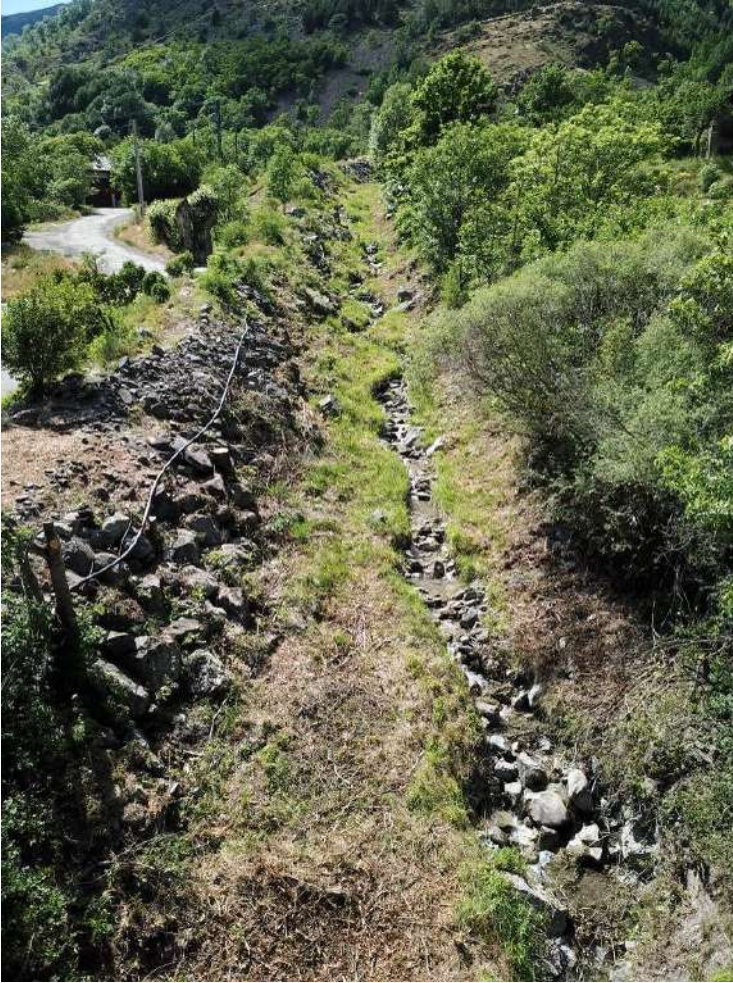
Photo 25 : Chenal entre Rif Claret et le seuil

Comme en amont, seule la rive droite est protégée (présence d'un sabot ?) et la rive gauche est calée plutôt au-dessus du sommet de berge rive droite.

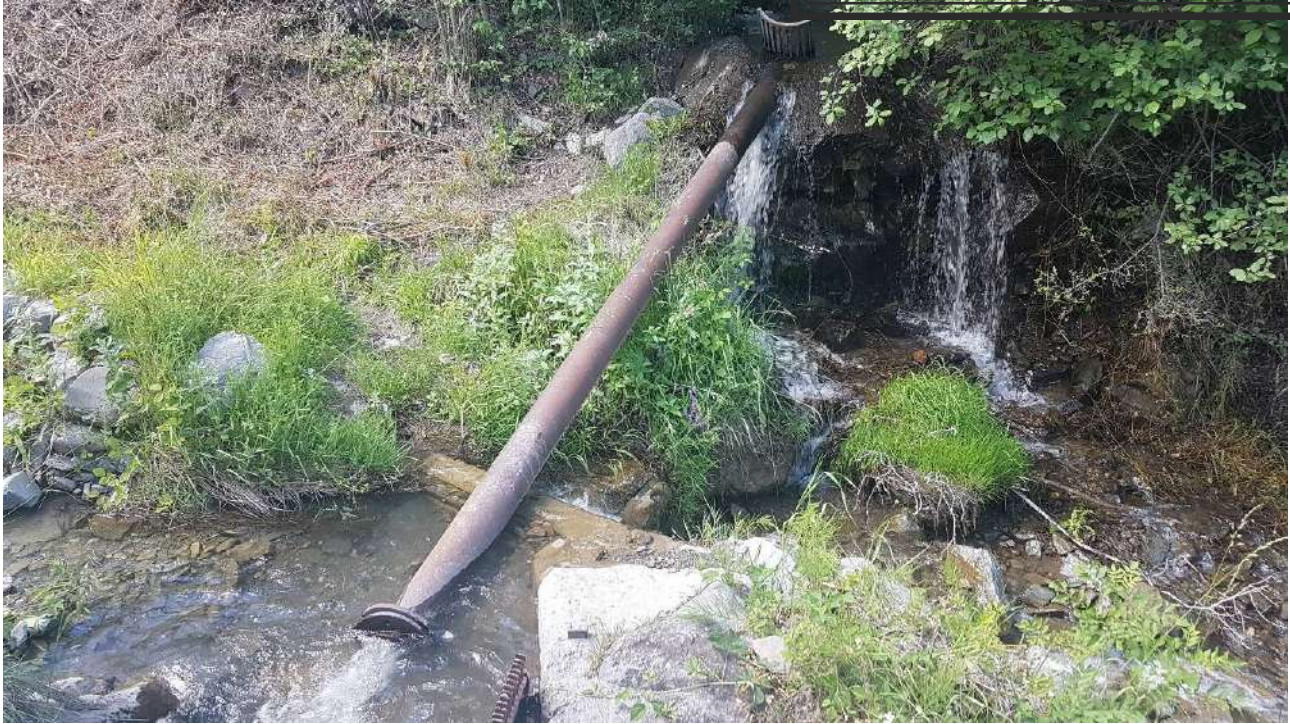
L'élément prépondérant dans ce secteur correspond au seuil permettant la traversée d'un canal d'irrigation. Ce seuil réduit fortement la section d'écoulement en amont. Cet ouvrage paraît très vulnérable à un écoulement de crue, tant pour la conduite (très exposée) que par rapport au risque d'affouillement du seuil.

Photo 26 : Seuil et conduite de traversée du canal

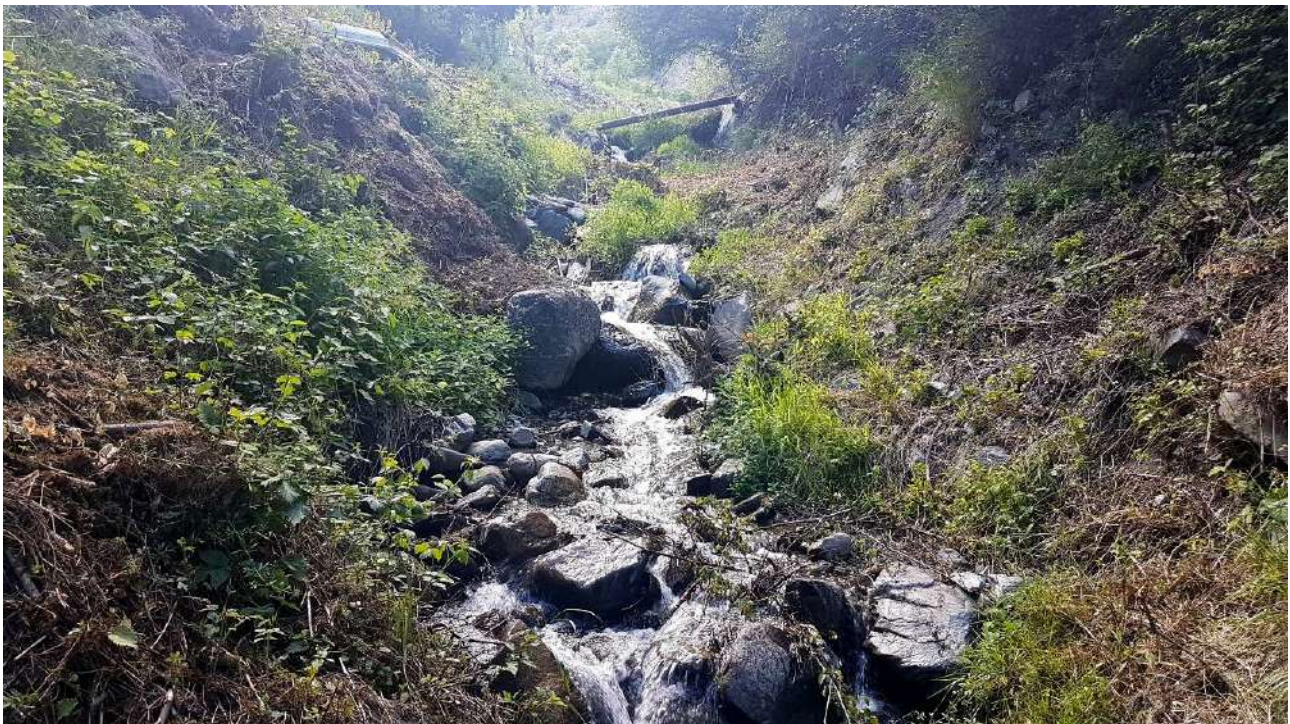
Photo 27 : Lit étroit et profond en aval du seuil du canal

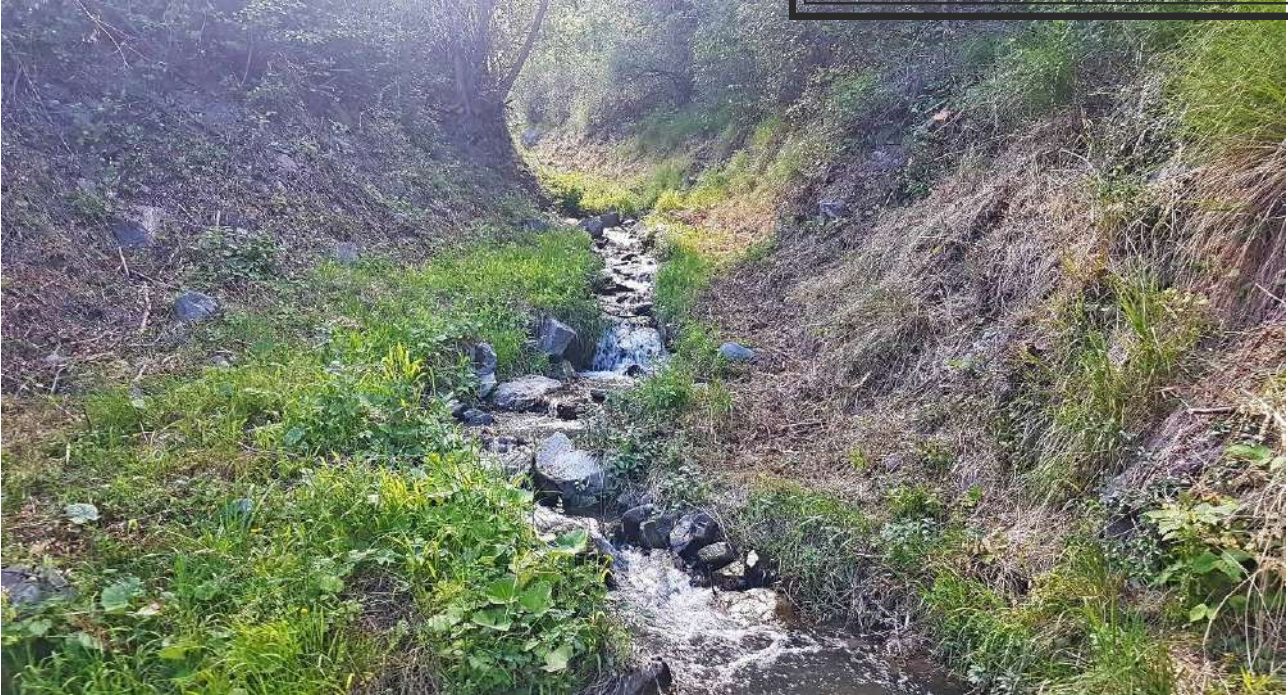
Photo 28 : Absence de trace de crue en aval du seuil

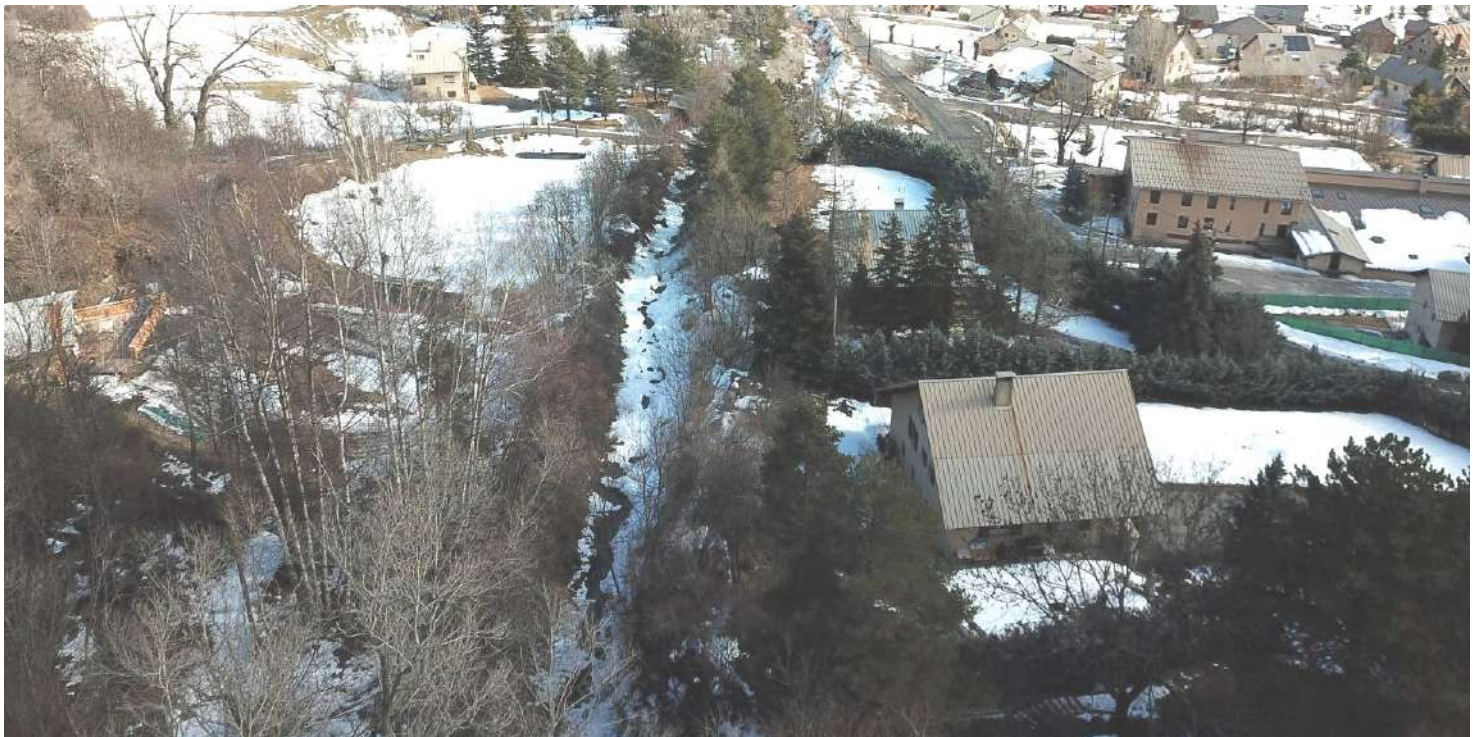
Photo 29 : Lit en amont du pont de la Vignette Basse

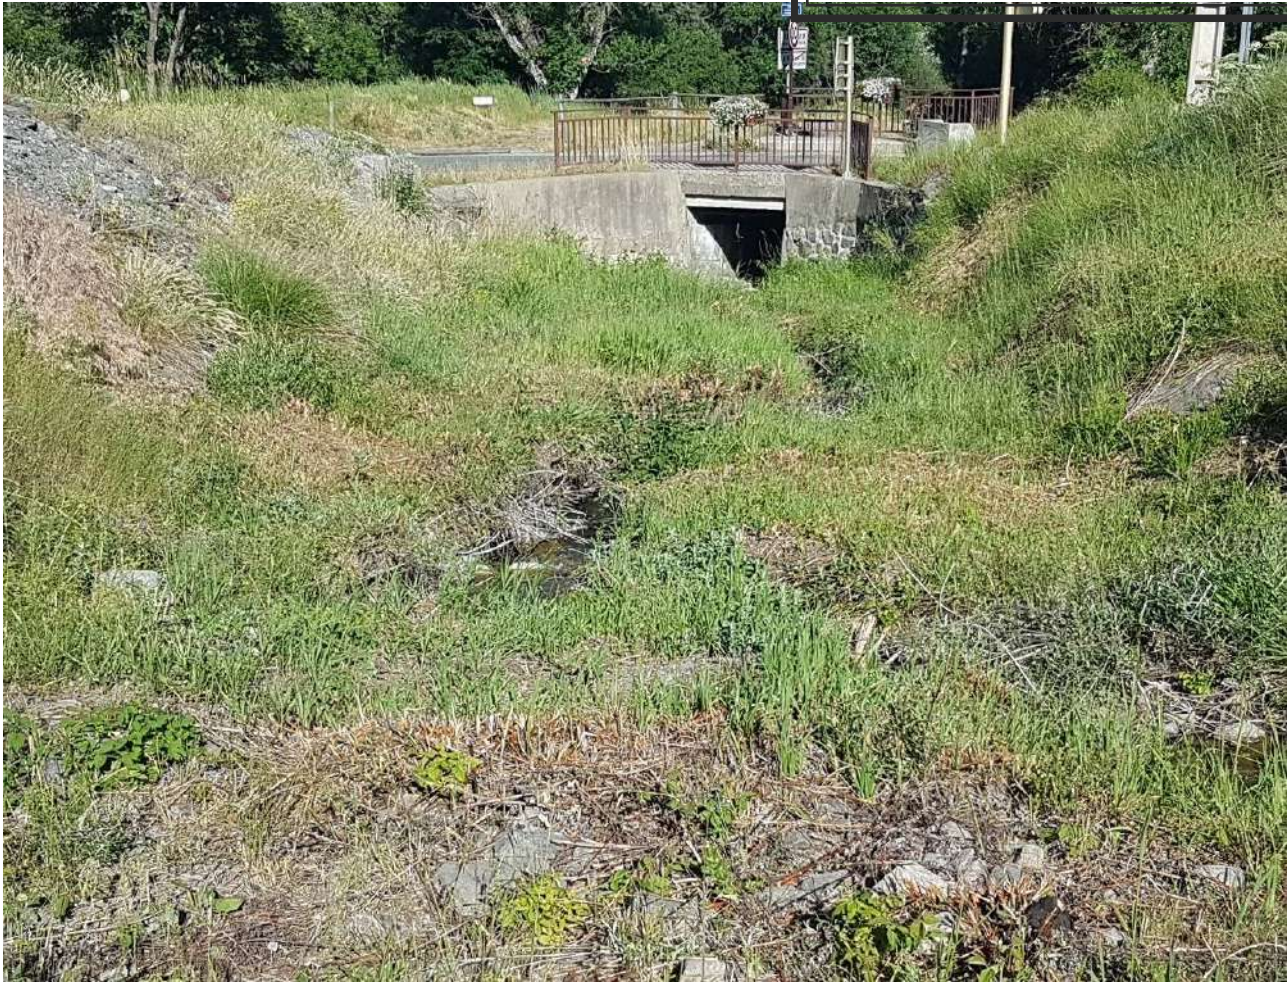
Le pont de la RN 2094 présente une très faible section avec un entonnement brutal. Ce pont est évidemment incompatible avec le transit des laves ou des flottants. Il est aussi fortement menacé par des risques de dépôts dans cette zone de réduction de pente.

Photo 35 : Petit pont de la RN 2094

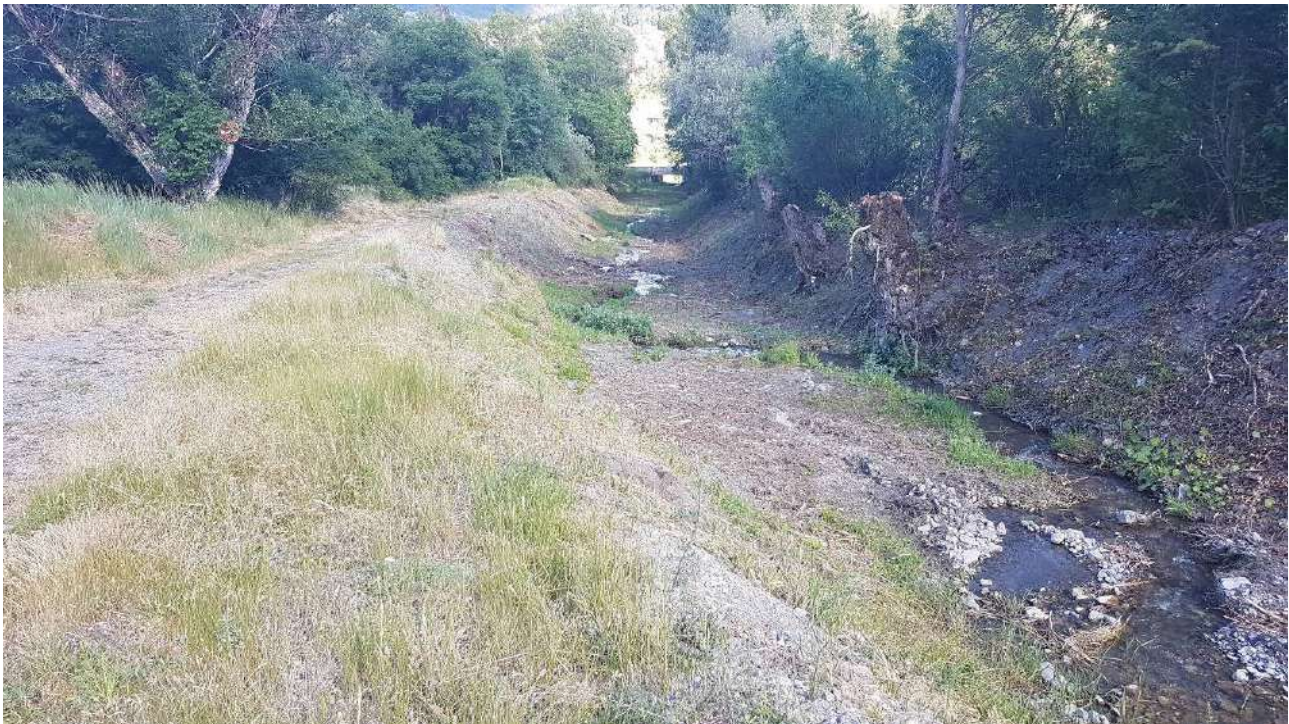
Photo 37 : Faible pente et dépôt dans le lit aval

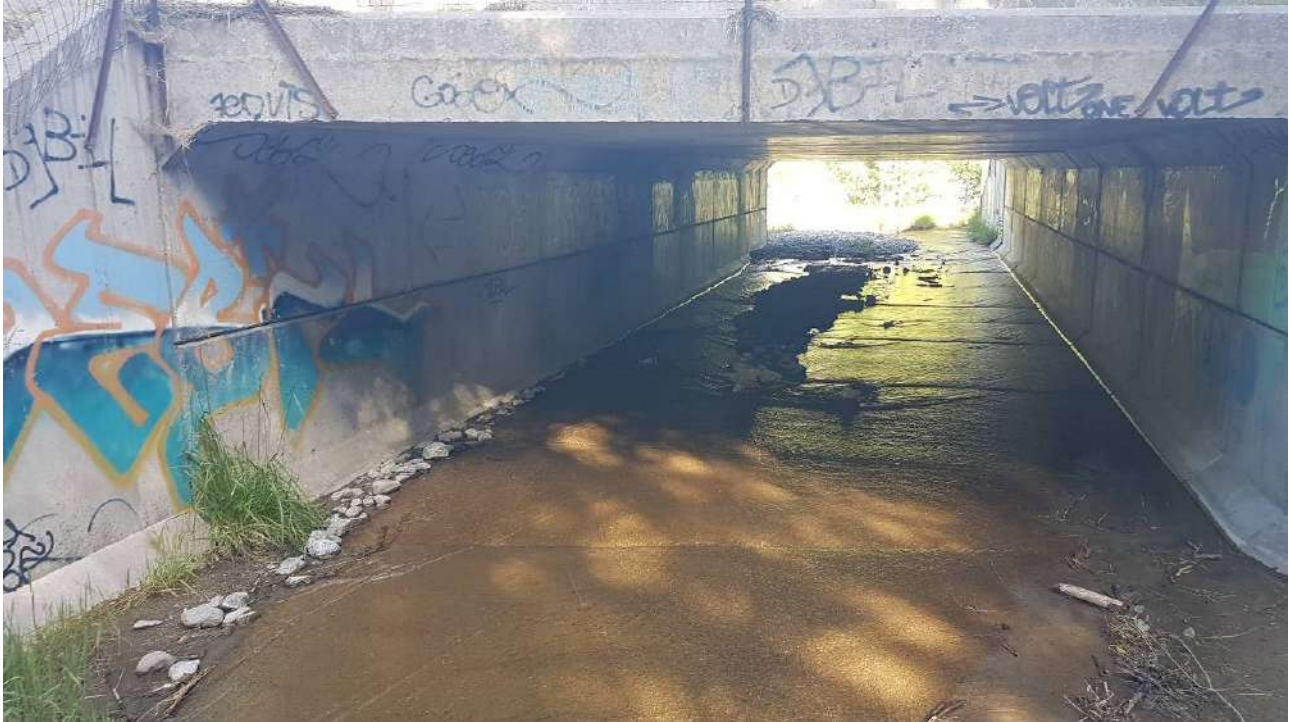
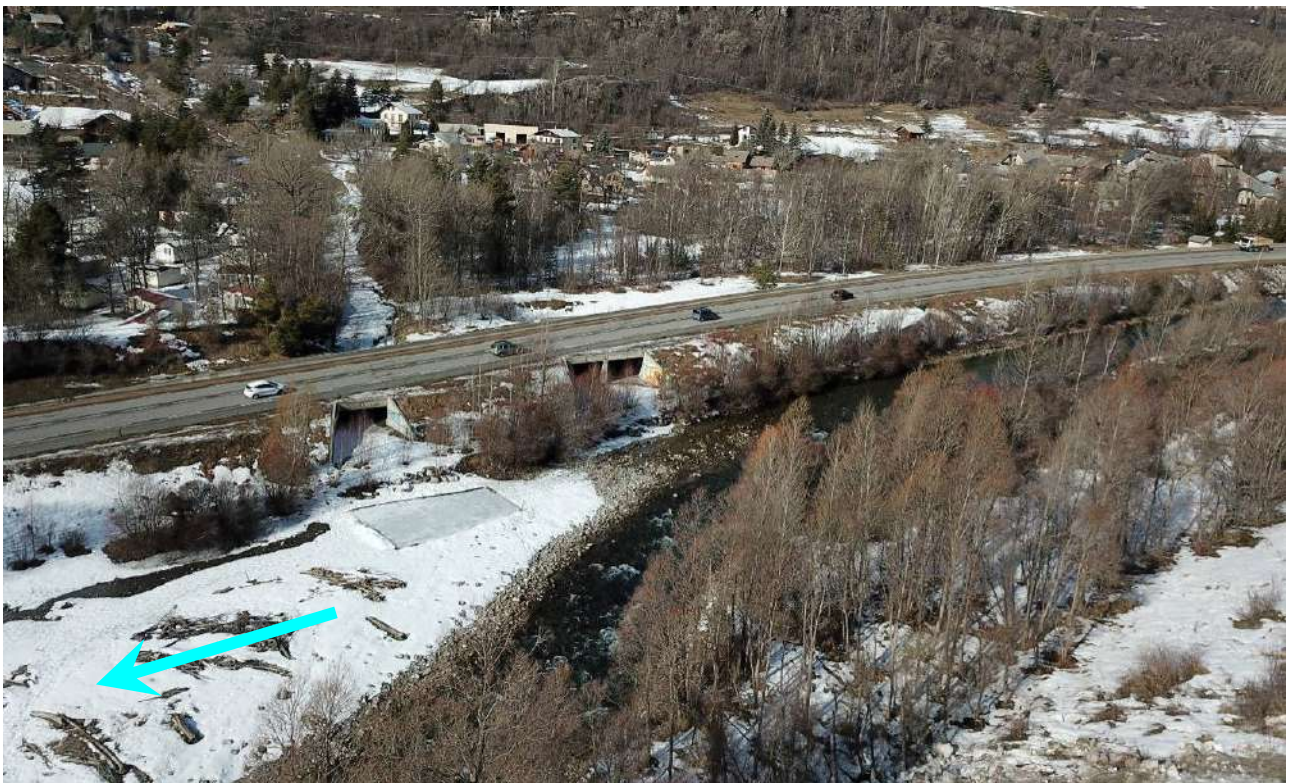
La RN 94 franchit le torrent par un ouvrage bien dimensionné, cohérent avec le lit amont (et moins avec le petit ouvrage de l'ancienne RN 94). La photo suivante montre aussi en rive gauche - et donc en amont - par rapport à la Durance - un large ouvrage de décharge destiné à évacuer les débits d'un éventuel débordement de la Durance en amont.

Le dalot du torrent est équipé d'un radier en béton, à peine engravé :

Photo 38 : Franchissement de la RN 94

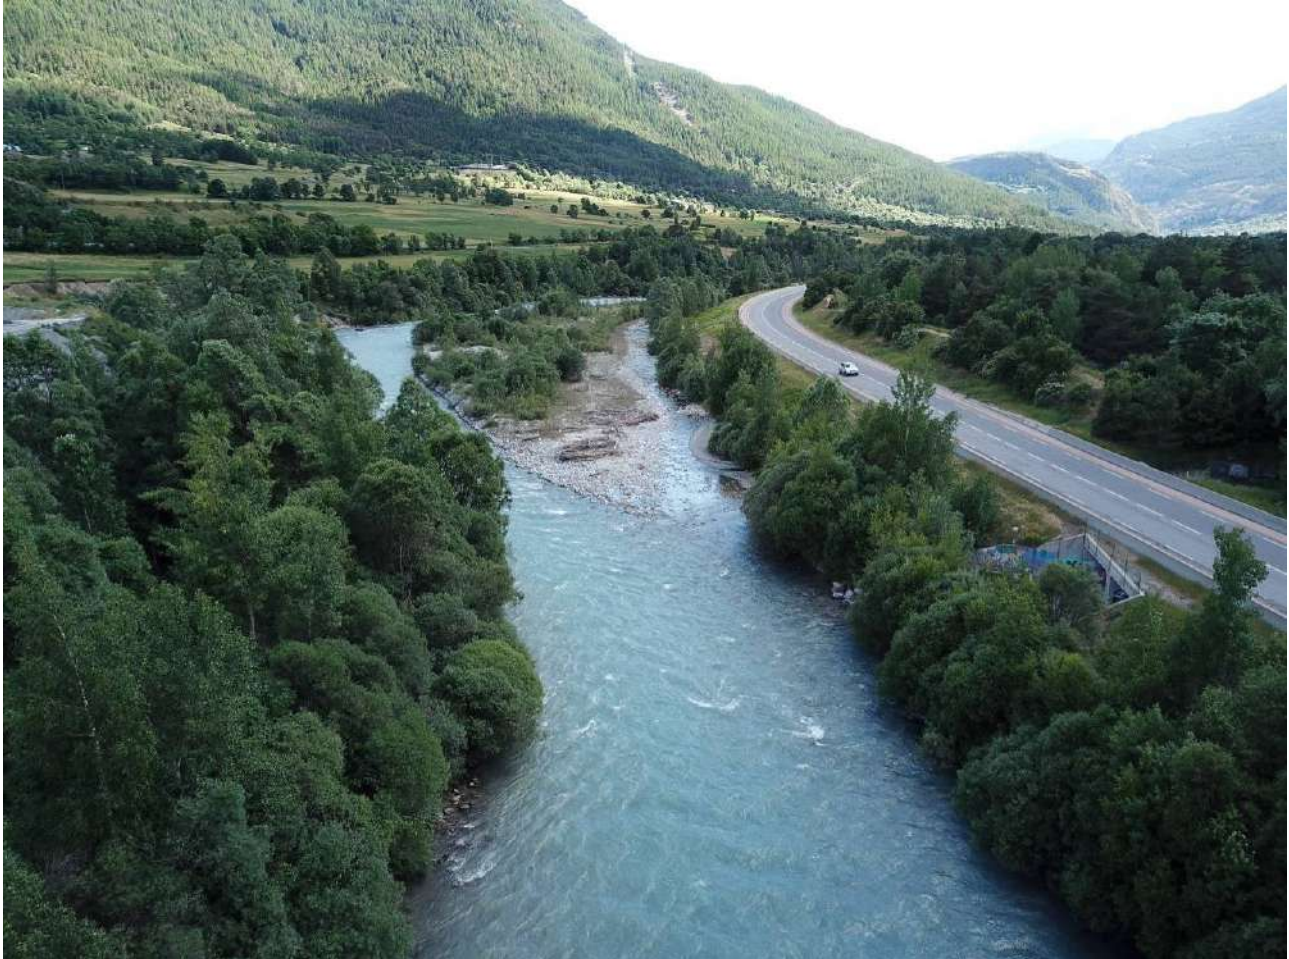
La confluence est située 270 mètres en aval de la confluence avec le puissant torrent des Ayes. Cette distance est suffisante pour réduire l'impact direct de ce dernier sur le niveau de la confluence avec le torrent du Fossa, d'autant plus que le lit dans cette zone est rectiligne et vraisemblablement un peu pavé :

Photo 39 : Lit de la Durance en amont de la confluence

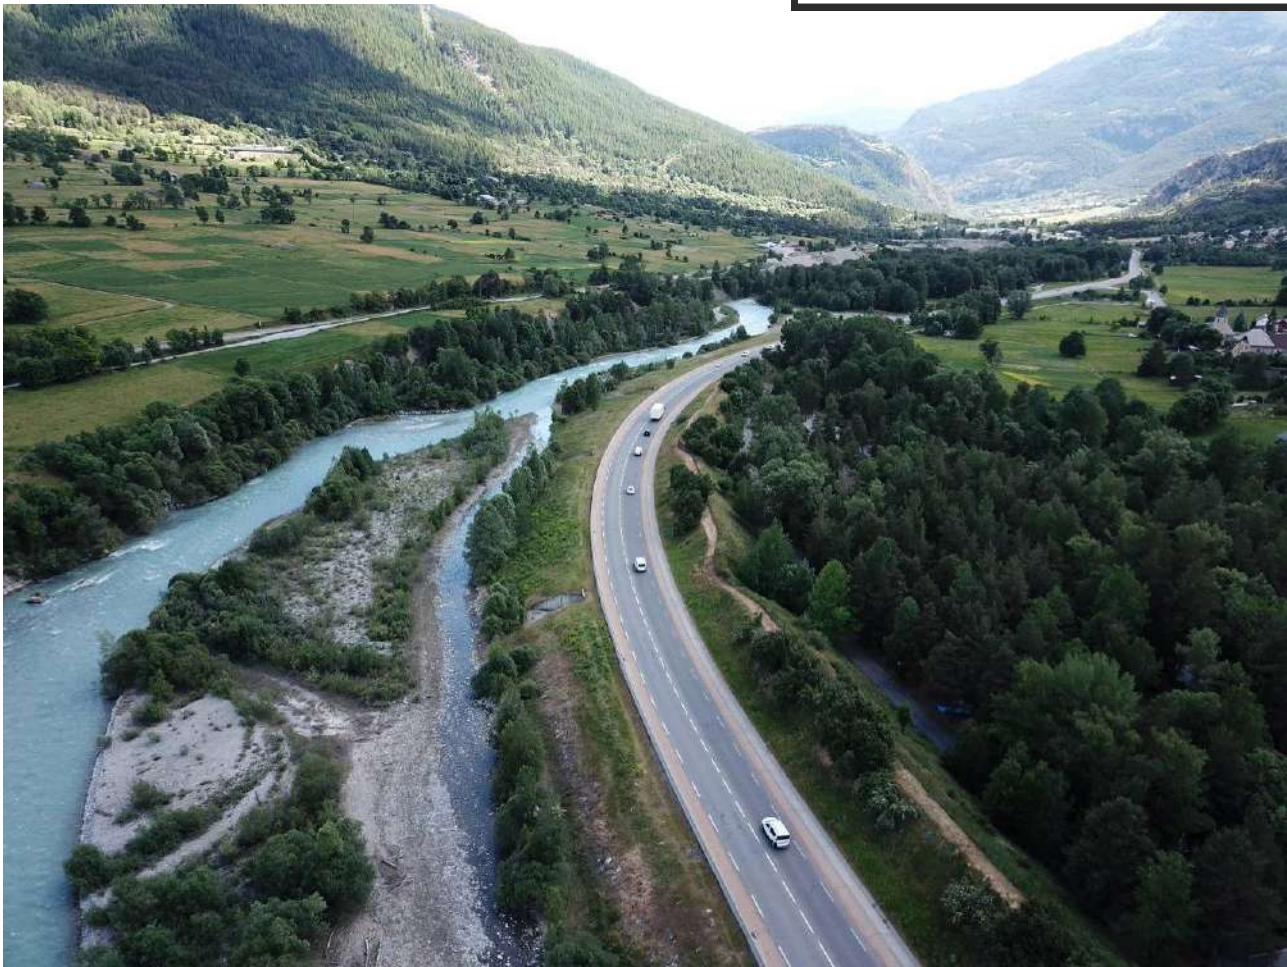
La zone aval est susceptible de connaître un engravement et une remontée du lit en cas d'apport exceptionnel... mais d'une faible ampleur générale étant donnée la grande surface disponible pour le lit comme le montre la photo suivante :

Photo 40 : Zone de divagation de la Durance en aval de la confluence

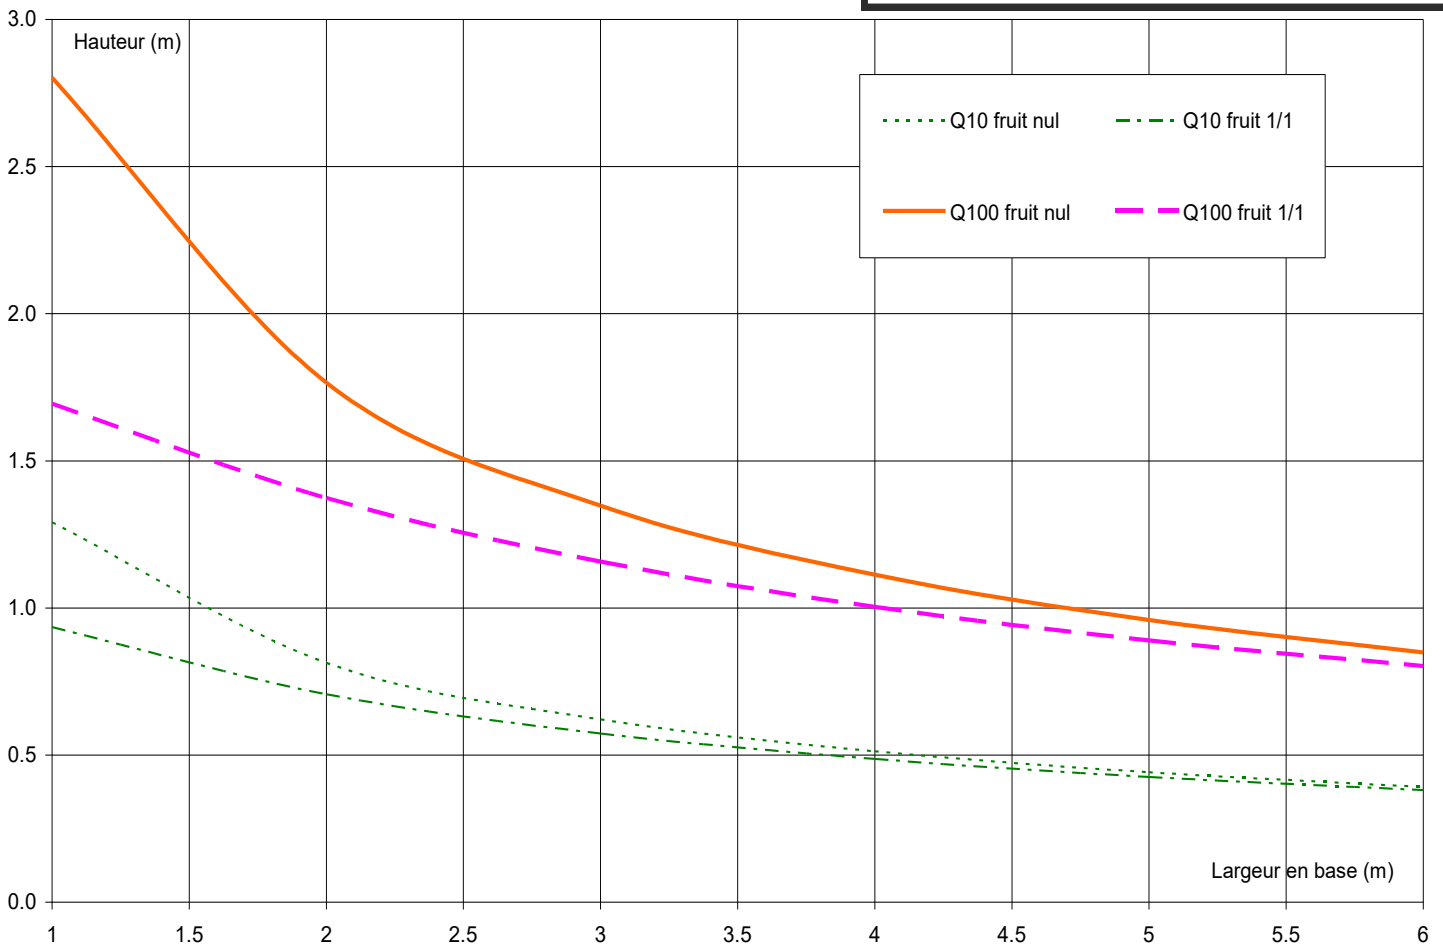
Figure 64 : Hauteur d'écoulement (charge critique) en fonction de la largeur du lit

Ce graphique montre que sur l'essentiel du linéaire - largeur d'au moins 3 mètres - la hauteur d'écoulement reste inférieure à 1.5 mètres, et souvent inférieure au mètre. Au niveau du ponceau de la RN 2094, la hauteur resterait inférieure à 1 m pour une largeur de 1.64 m ce qui permettrait un écoulement du débit décennal sous l'ouvrage. Ce n'est plus le cas pour la crue centennale (hauteur de charge critique de 2 m pour un tirant d'air de l'ouvrage de 1.5 m, cf. description de l'ouvrage au § 5.2.2.4. page 162).

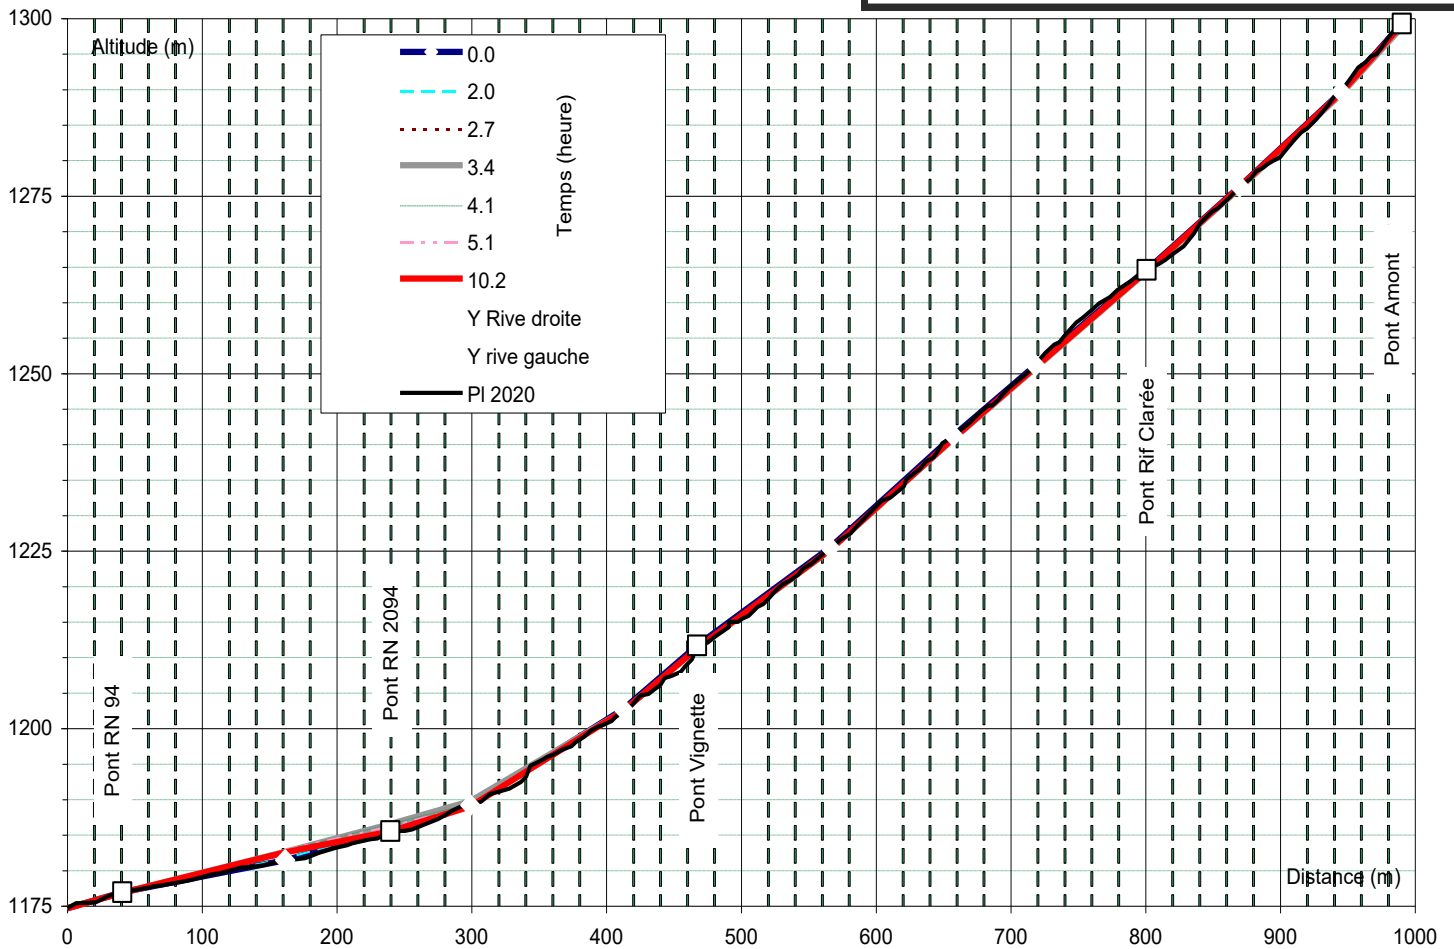
Figure 65 : Crue centennale et pente d'équilibre de 4 %

- Dans la partie amont, la tendance est à l'érosion du lit mais le pavage bloque le niveau du lit (au prix d'un enfoncement de quelques décimètres).
- La rupture de pente brutale de la RN 2094 génère un dépôt et un débordement, comme le montre le graphique page suivante.
- Les dépôts diminuent progressivement et s'annulent à la confluence avec la Durance conformément aux hypothèses de simulation.
- La revanche par rapport aux berges et dépasse nettement le mètre... sauf dans la zone de la RN 2094.

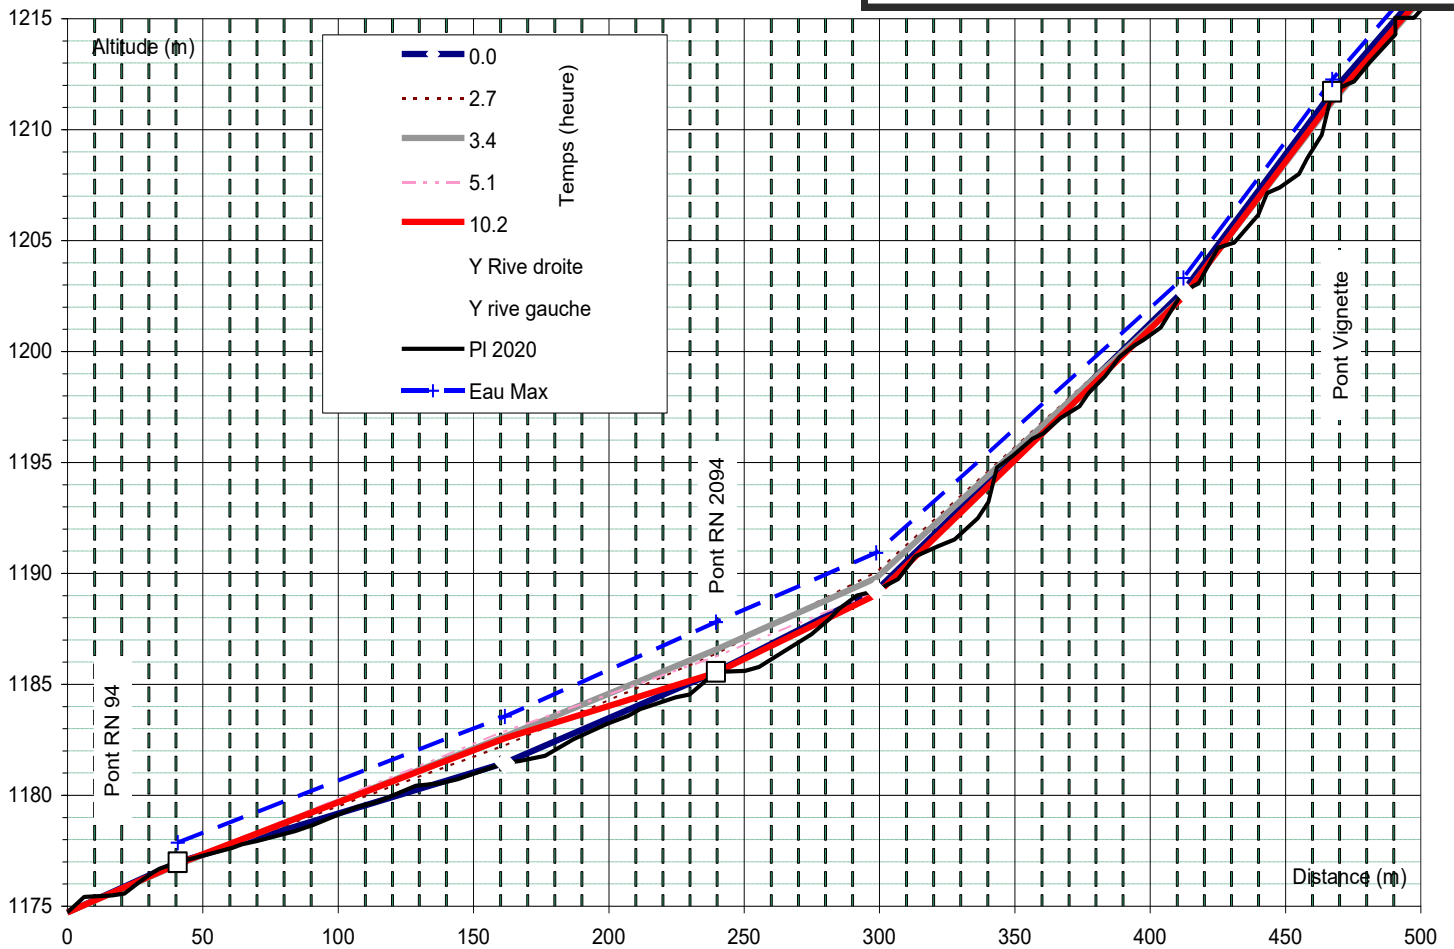
Figure 66 : Cruie centennale et pente d'équilibre de 4 % dans le cours aval

Ce graphique met nettement en évidence les dépôts, puis les débordements qui se produisent dans la zone de réduction de la pente... là où le lit présente la plus faible section.

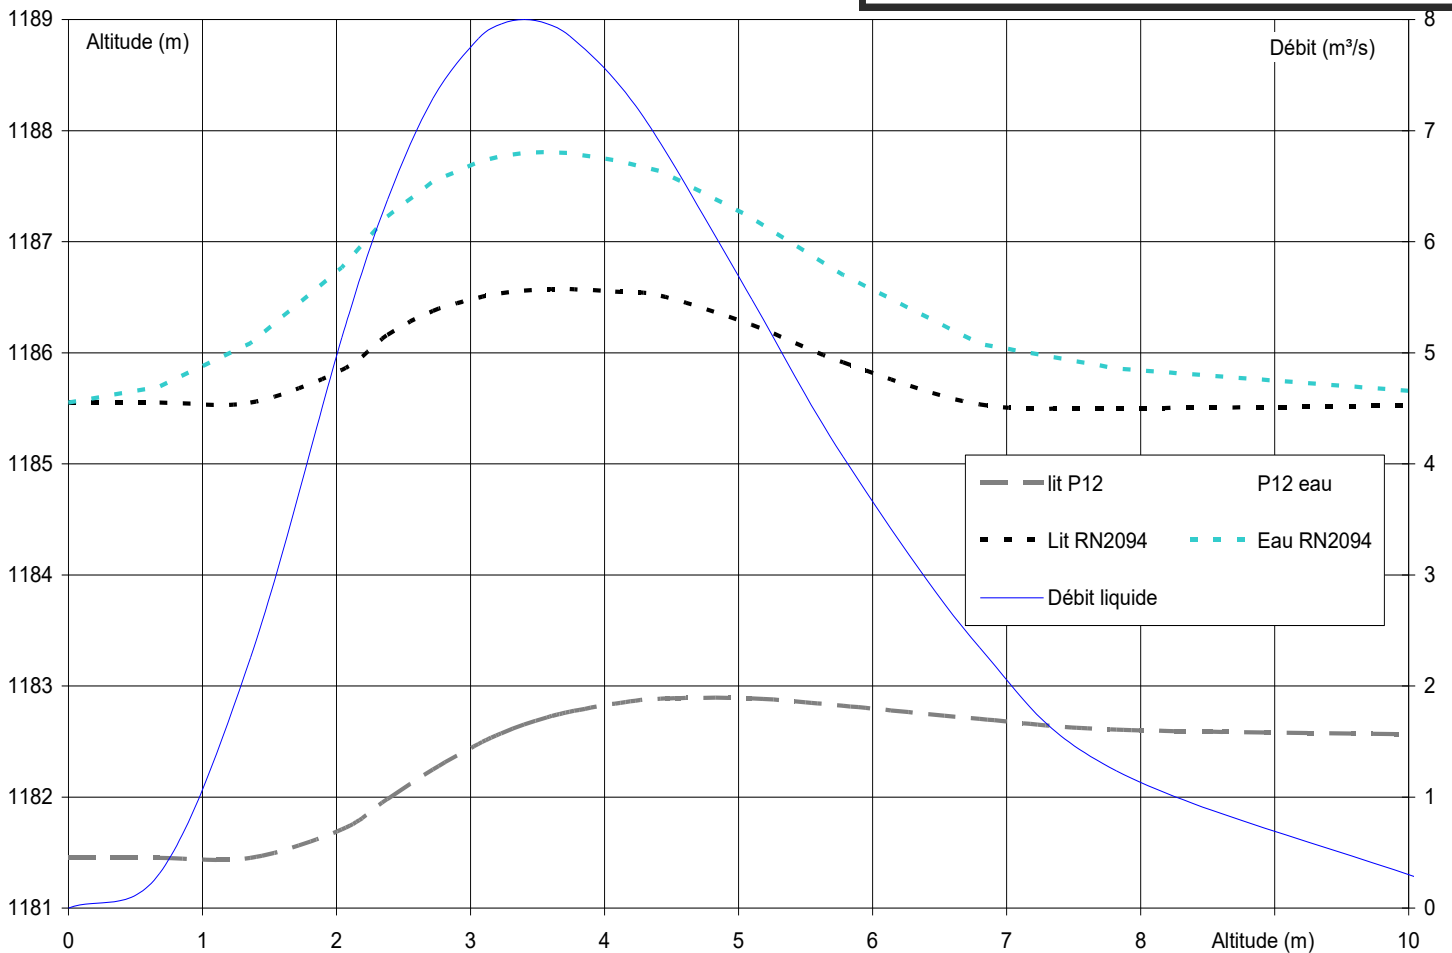
Figure 67 : Évolution temporelle pour une crue centennale et pente d'équilibre de 4 %.

Ces graphiques montrent une forte tendance au dépôt sur les deux profils et des évolutions du niveau du fond au moins aussi importantes que la hauteur d'eau. Le niveau d'eau étant la combinaison de ces deux paramètres, le maximum ne correspond pas forcément au débit liquide maximum ni même à la hauteur d'eau maximum, mais plutôt au début de la décrue.

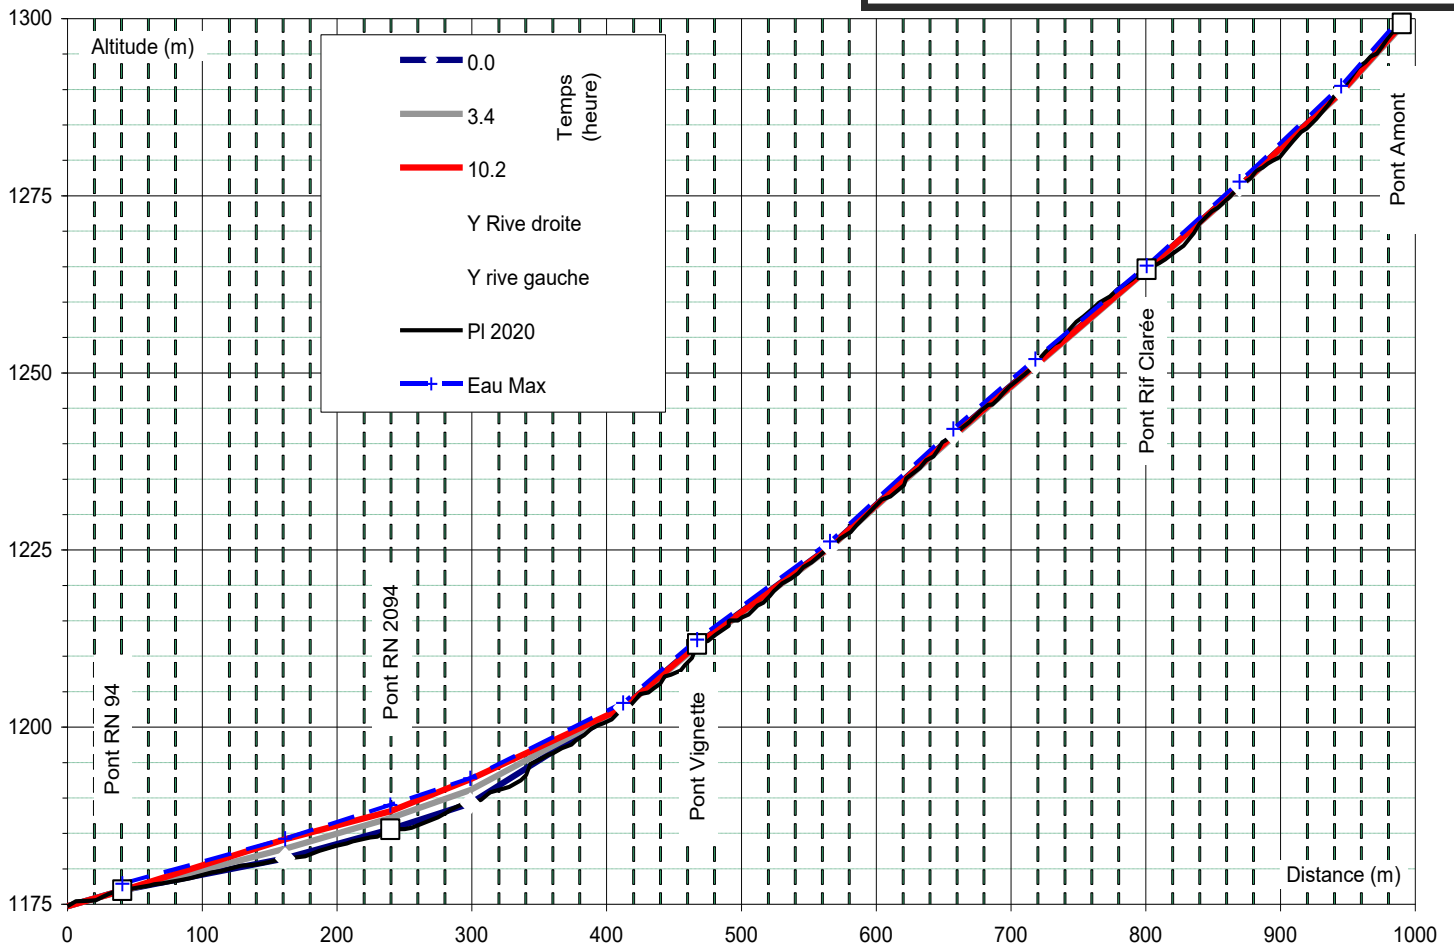
Figure 68 : Crue centennale et pente d'équilibre de 8 %

Sans surprise, l'amont du cône de déjection présente toujours une absence de dépôt sous l'effet du pavage du lit.

Par contre, la zone de rupture de pente présente - évidemment - un dépôt théoriquement plus épais d'un à deux mètres. Dans les faits les écarts de niveaux serait plus réduit... au "bénéfice" d'un étalement très supérieur des dépôts dans la partie basse du cône de déjection.

Au contraire de la situation précédente, le dépôt remonterait jusqu'au profil P10, une soixantaine de mètres en amont du pont de la RN 1094 et seraient plus étendus dans la zone aval, le long du camping.
