Conseil Communautaire du 26 septembre 2023

Délibération n°2023-109

Objet :
**Système
d'endiguement de la
Rura - Demande de
régularisation**

**Réalisation du dossier d'autorisation
 environnementale de l'étude de danger et des
 consignes de surveillance du système
 d'endiguement de la Rura (Torrent du Fossa)**

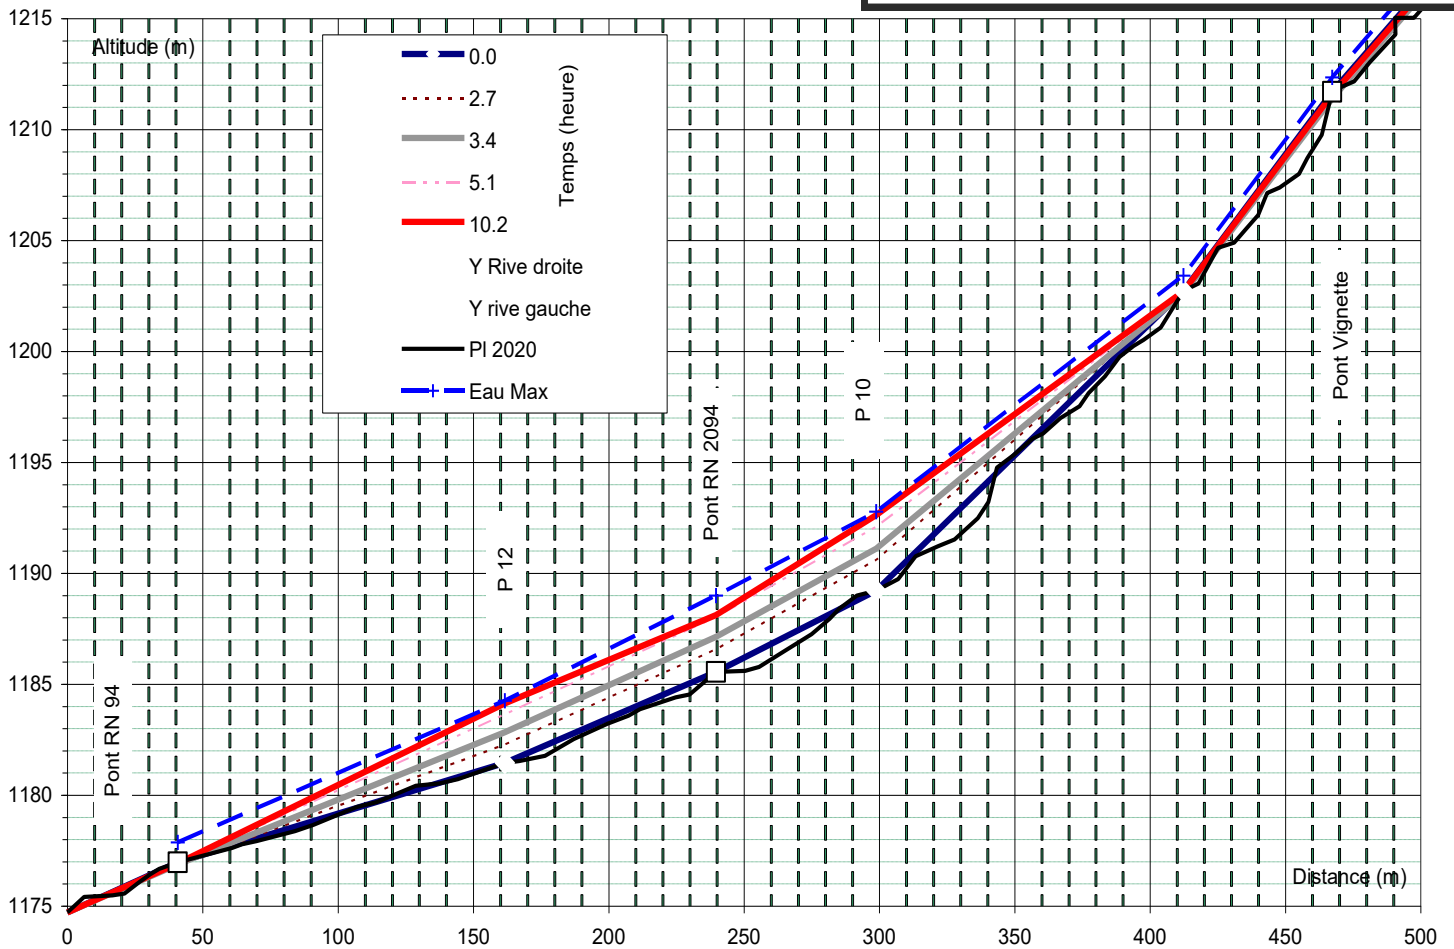
Figure 69 : Crue centennale et pente d'équilibre de 8 %. À la rupture de pente

Comme précédemment, les risques d'embâcles ne sont pas pris en compte ici.

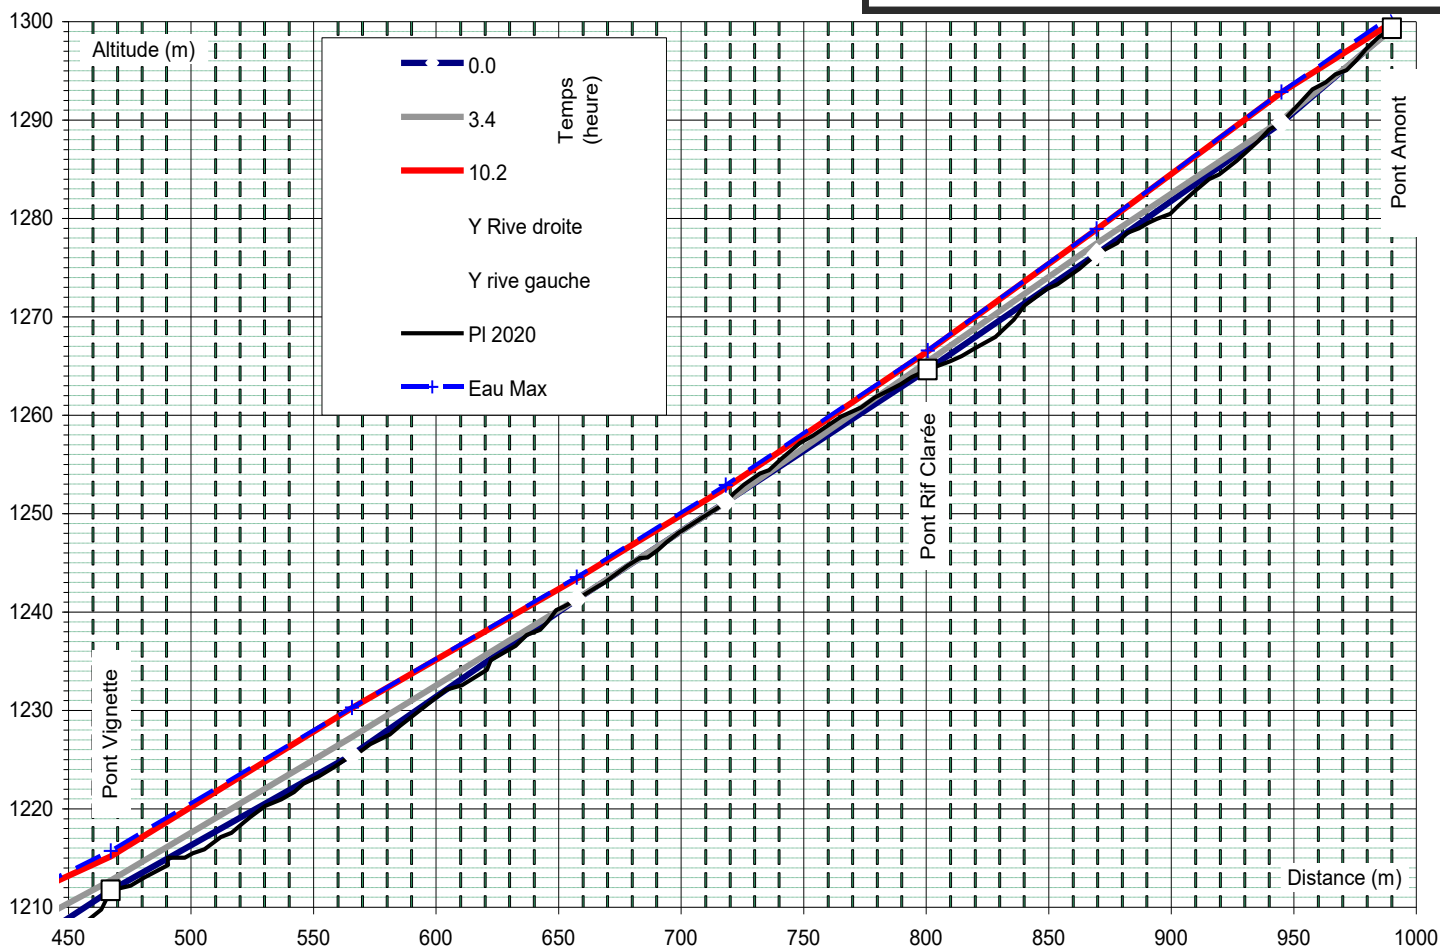
Figure 70 : Crue centennale et pente d'équilibre de 17 % dans la partie amont

Ces simulations montrent une situation radicalement différente avec un débordement massif dès l'aval des recalibrages réalisés par le RTM :

- Dans la partie amont, le niveau du lit varie peu, sauf en fin de crue, avec des débits liquides très faible, à cause d'une granulométrie dans le lit supérieure à celle des apports solides. Ce dépôt n'est guère significatif - même s'il met en évidence la sensibilité des résultats aux paramètres retenus. Le chenal largement dimensionné par le RTM permet ici d'éviter le débordement.

- Au droit du pont de la Vignette et en amont, le débordement serait massif car le dépôt très épais de la rupture de pente se fait déjà sentir.

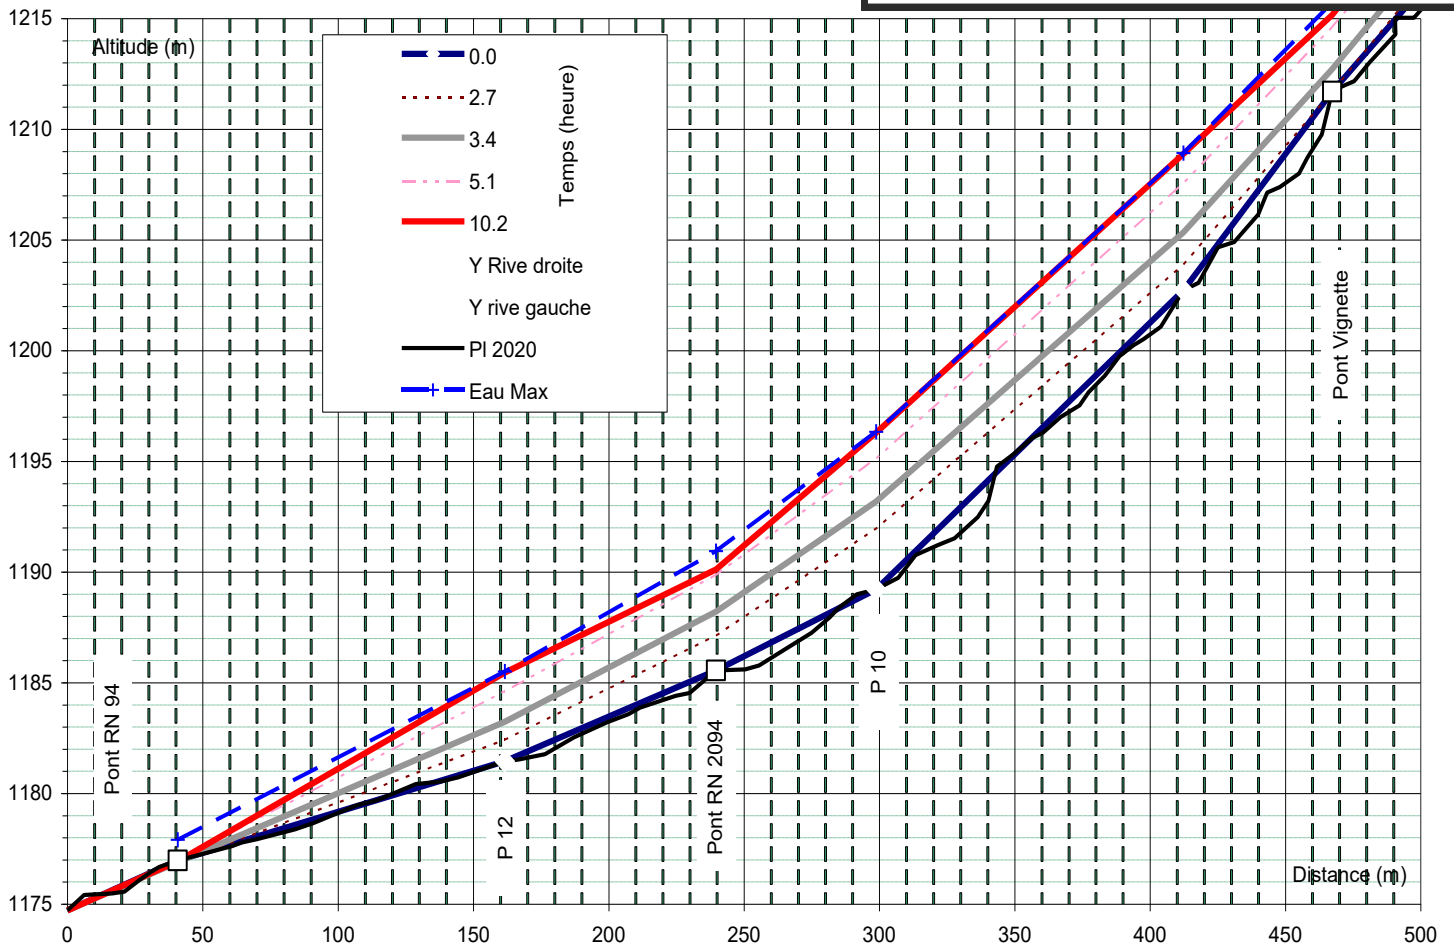
Figure 71 : Crue centennale et pente d'équilibre de 17 % dans la partie amont

La figure suivante montre un dépôt massif - qui atteindrait 7 mètres suivant les hypothèses du modèle ! - et qui se propage en amont comme en aval. Avec des apports solides aussi volumineux, l'hypothèse d'absence de dépôt à la confluence avec la Durance devient moins probable, même si la quasi-totalité des apports se déposent en amont.

Ce graphique traduit un effacement total du lit sur la quasi-totalité du linéaire avec une surélévation du lit plusieurs mètres au-dessus du sommet des digues existantes. Dans les faits, les dépôts seraient plus faibles (effacement des digues) mais s'étaleraient largement sur toute la partie basse du cône de déjection.

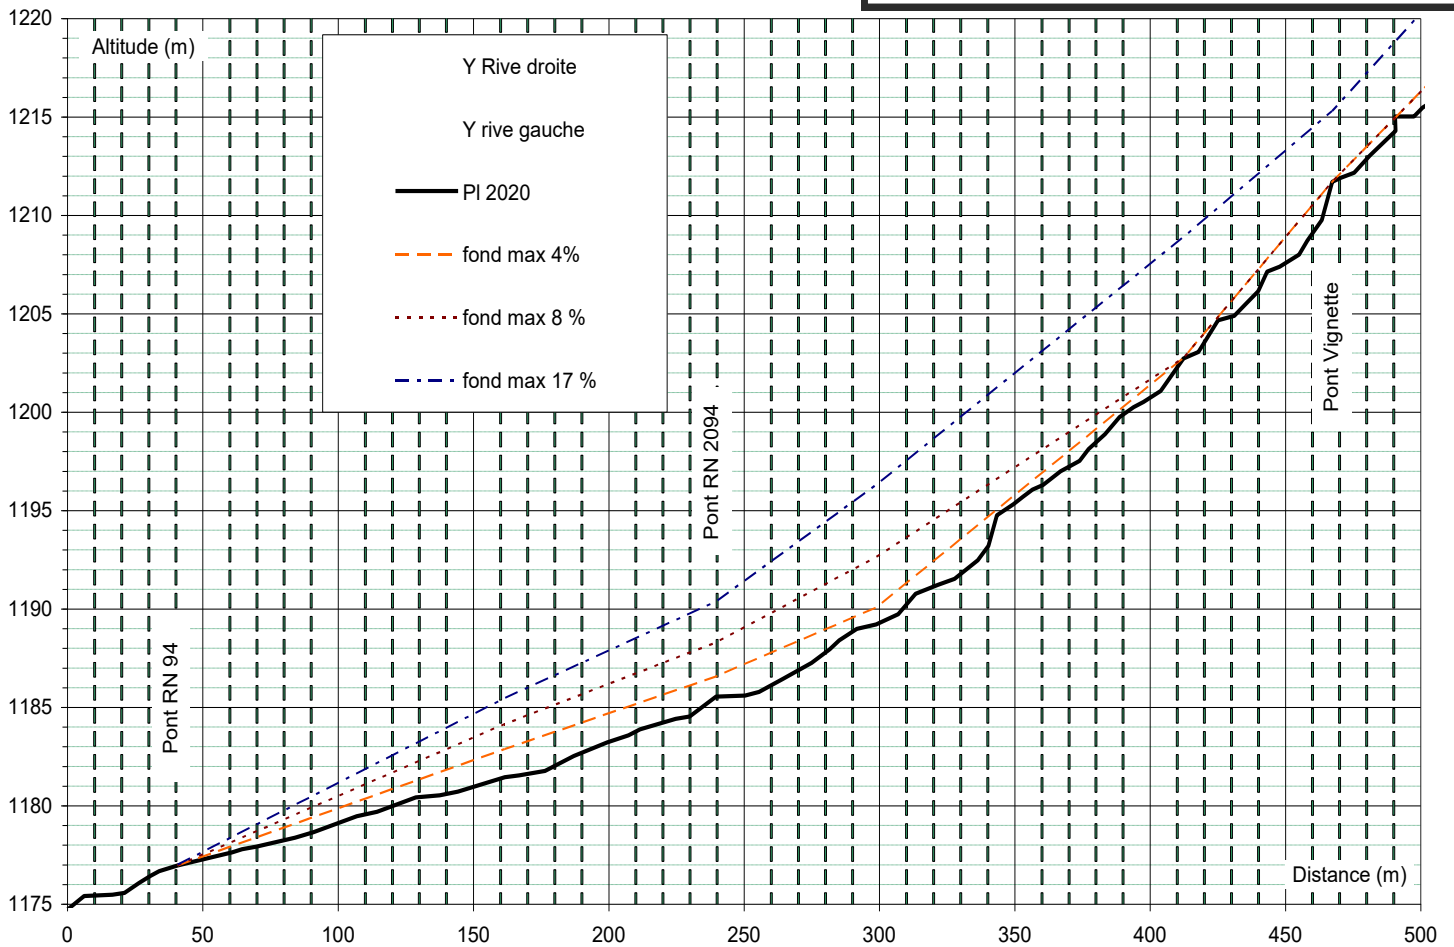
Figure 72 : dépôts maximums pour les différentes hypothèses de transport solide

Ces simulations montrent que le point de débordements remonte lorsque les apports solides augmentent. Cependant, dans tous les cas, le petit pont de la RN 2094 situé à la rupture de pente constitue le point le plus critique de l'aménagement.

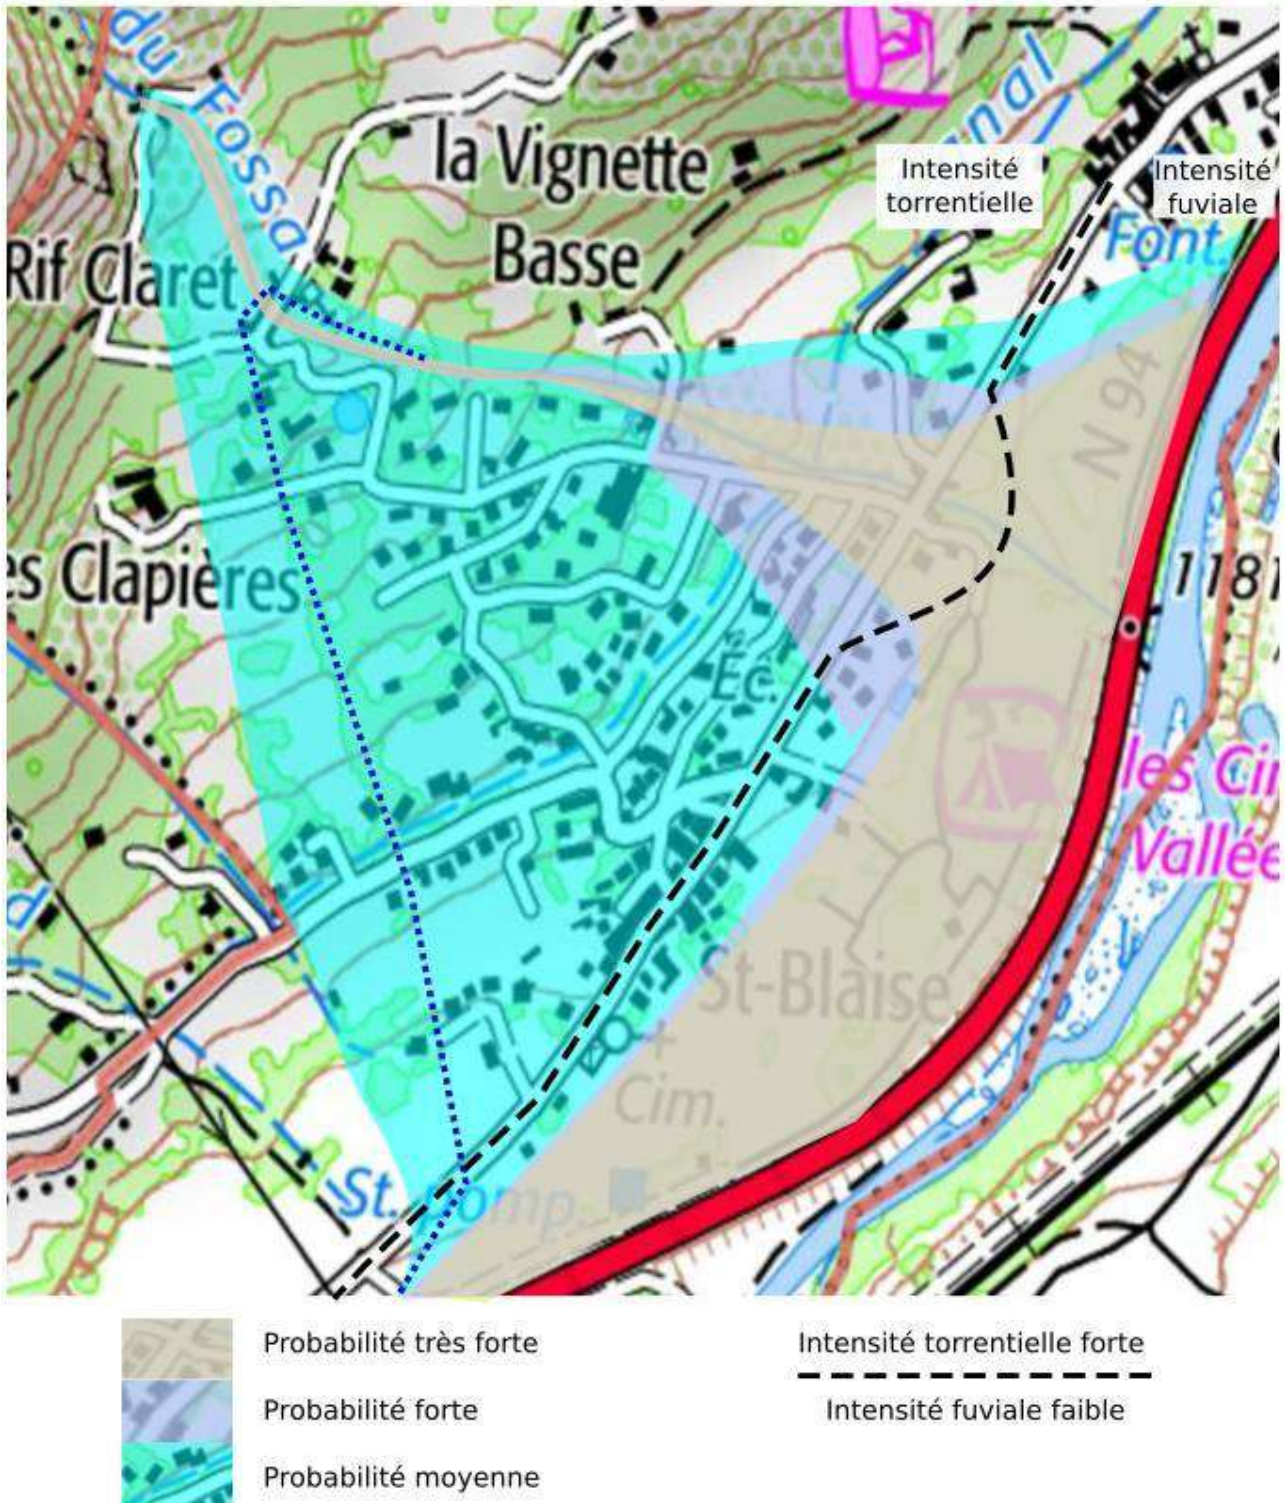
Figure 73 : Cartographie relative à une crue centennale.

Cette carte montre aussi par un pointillé bleu la délimitation qui correspondrait à la zone concernée par un débordement au niveau du pont du Rif Claret.

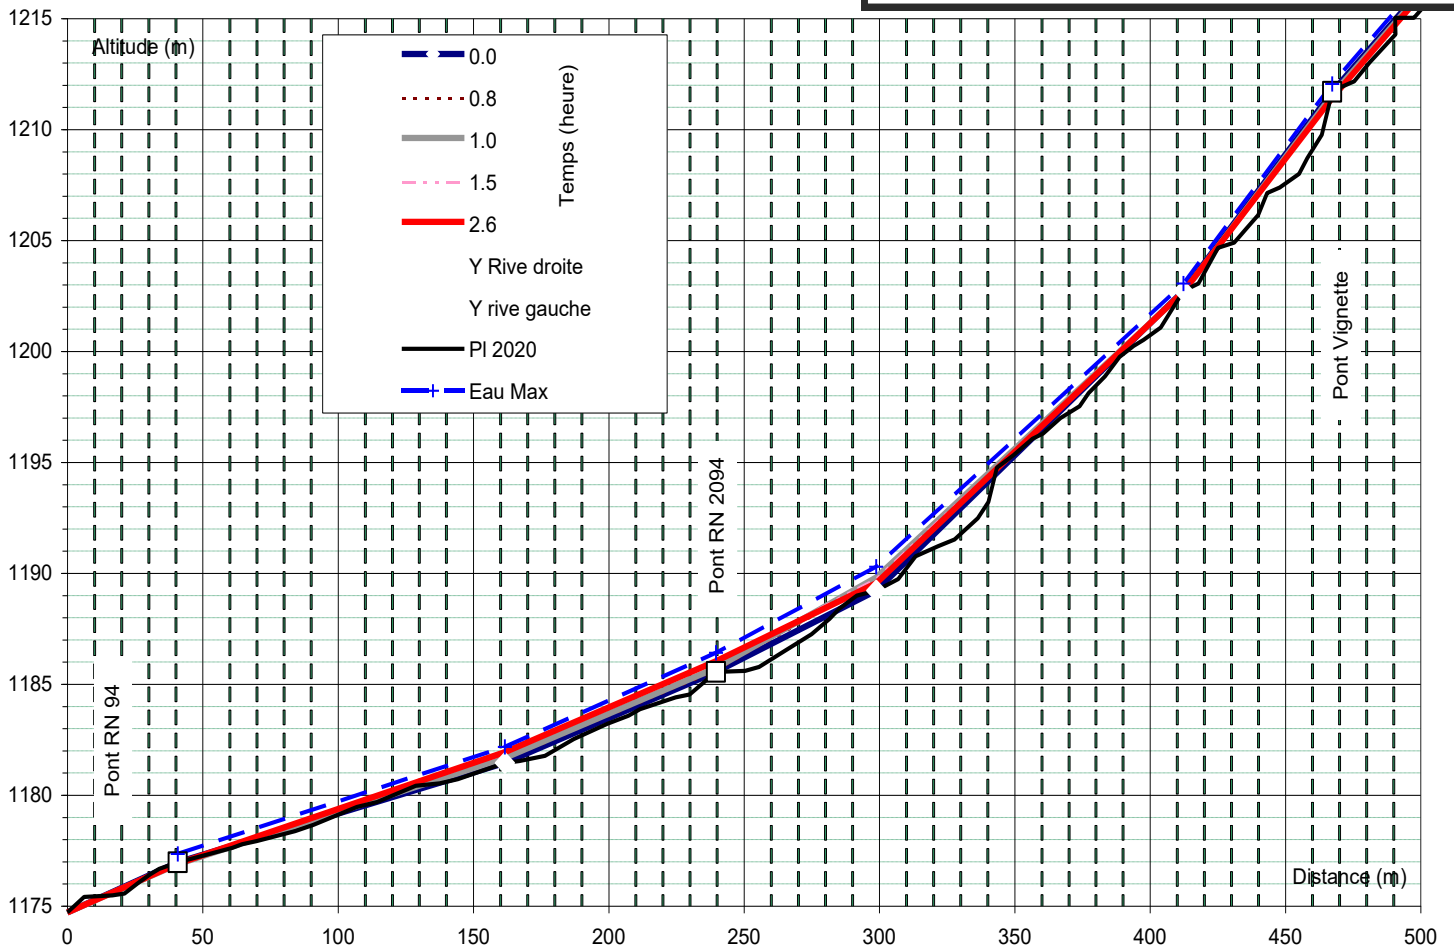
Figure 74 : Crue décennale et pente d'équilibre de 4 %

Les dépôts sont ici d'une cinquantaine de centimètres dans la zone du pont de la RN 2094 (et un peu plus juste en amont, mais la hauteur d'eau est faible. Le débordement est exclu en l'absence d'obstruction du lit par des flottants.

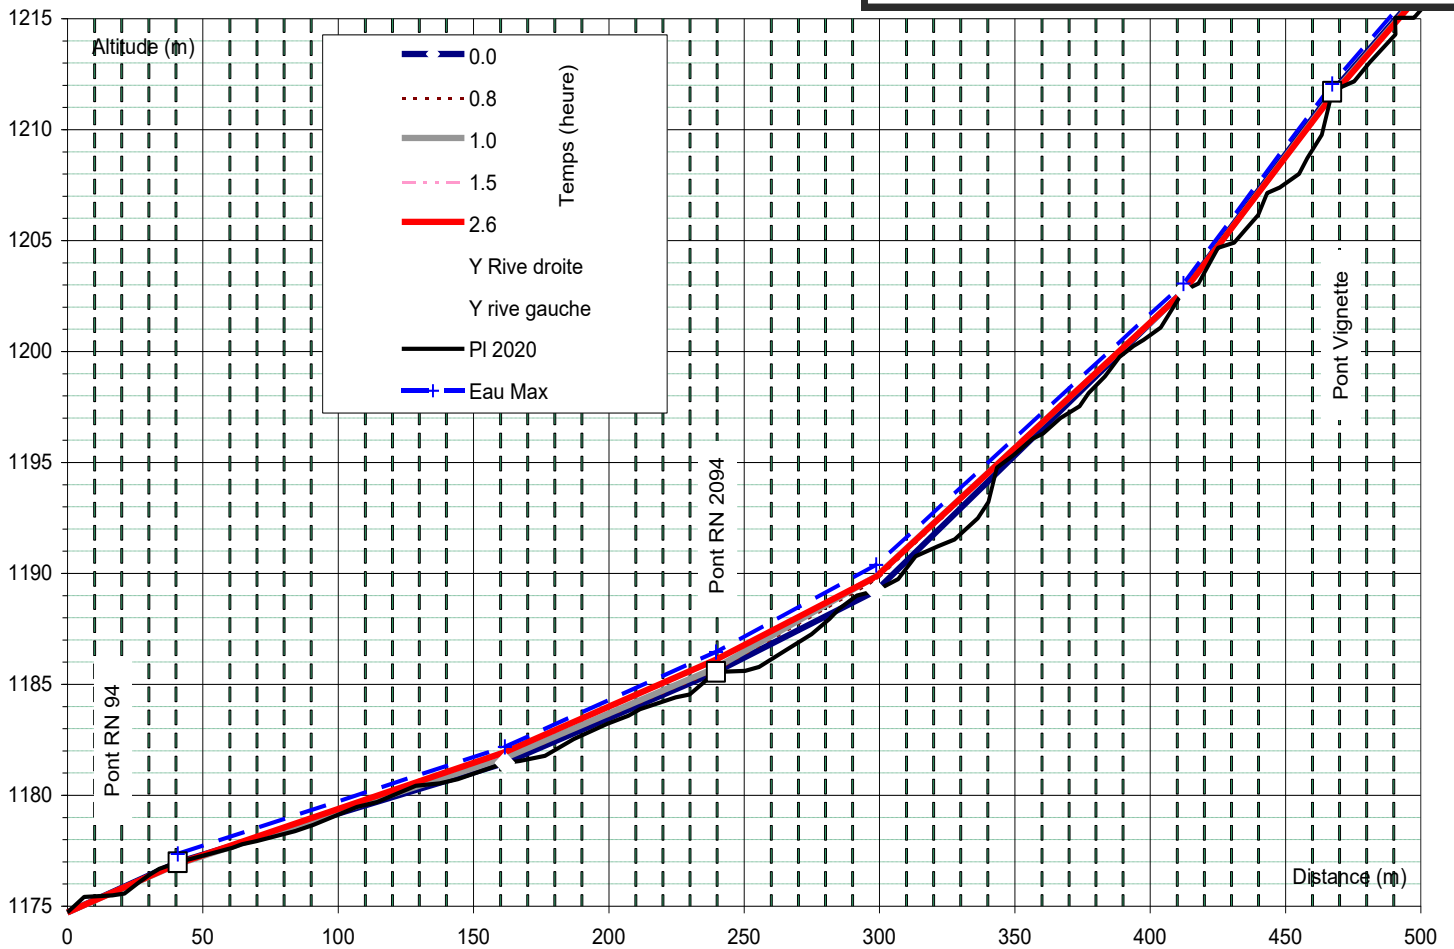
Figure 75 : Crue décennale et pente d'équilibre de 8 %

Comme précédemment, les dépôts restent localisés dans la zone du pont de la RN 2094 et atteignent au maximum 75 centimètres en amont du pont. Pour un pont de 3.4 mètres de largeur le niveau d'eau offre une revanche de 50 centimètres seulement sous le pont de la RN 94. Le risque de débordement suite à l'obstruction par les flottants est alors nettement majoré.

Le dépôt reste négligeable en dehors de la zone de rupture de pente.

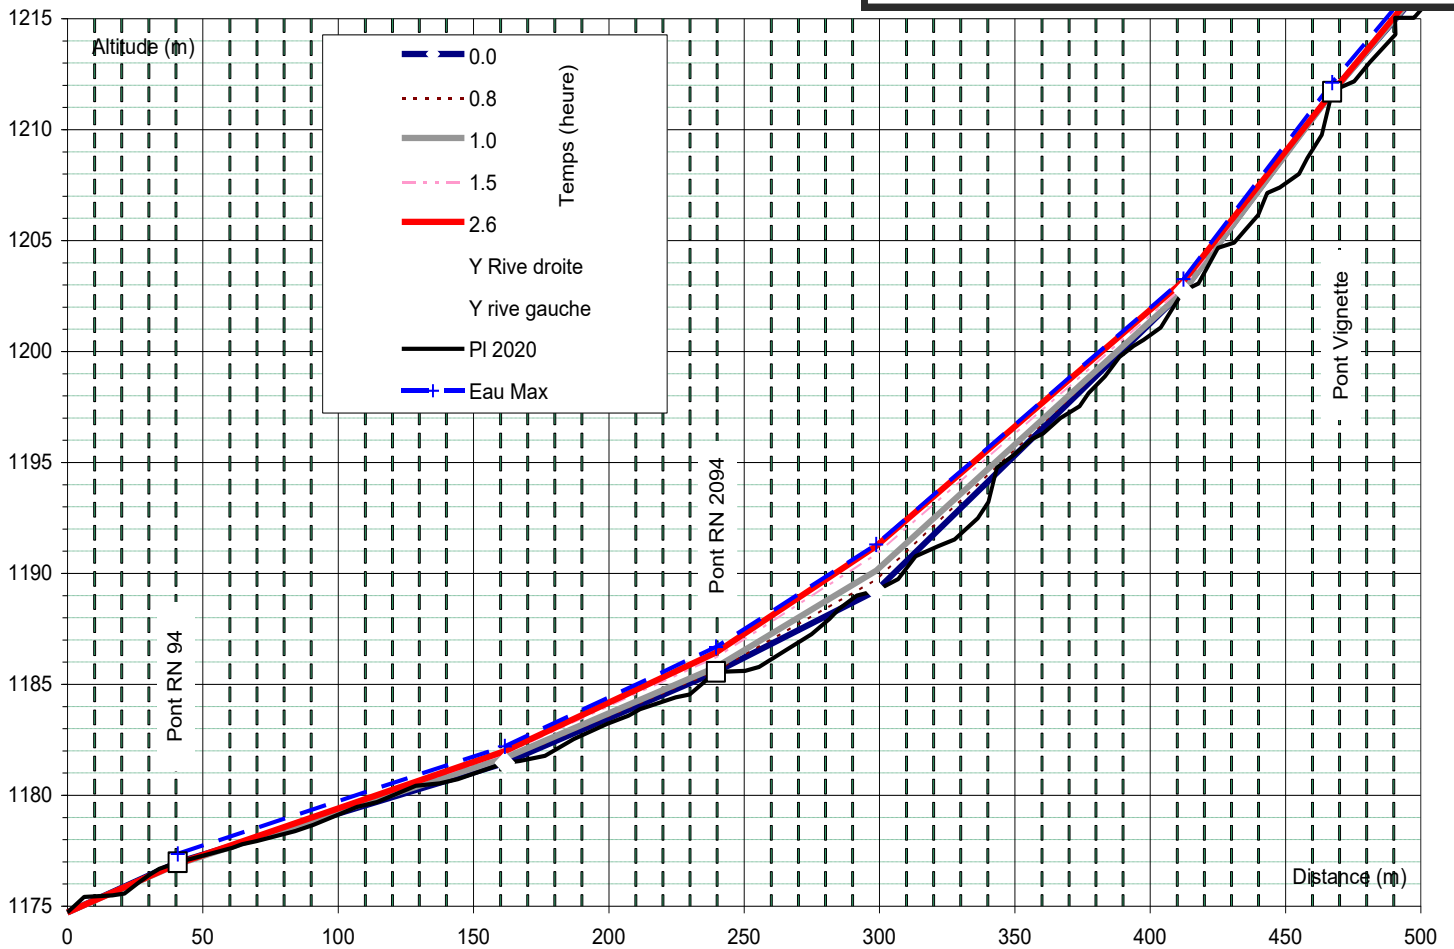
Figure 76 : Cruie décennale et pente d'équilibre de 17 % dans la partie amont

Même avec un tel apport, les dépôts restent modérés et le pont de 3.4 mètres de largeur au droit de la RN 2094 présenterait encore une revanche - tout juste significative - d'une trentaine de centimètres.

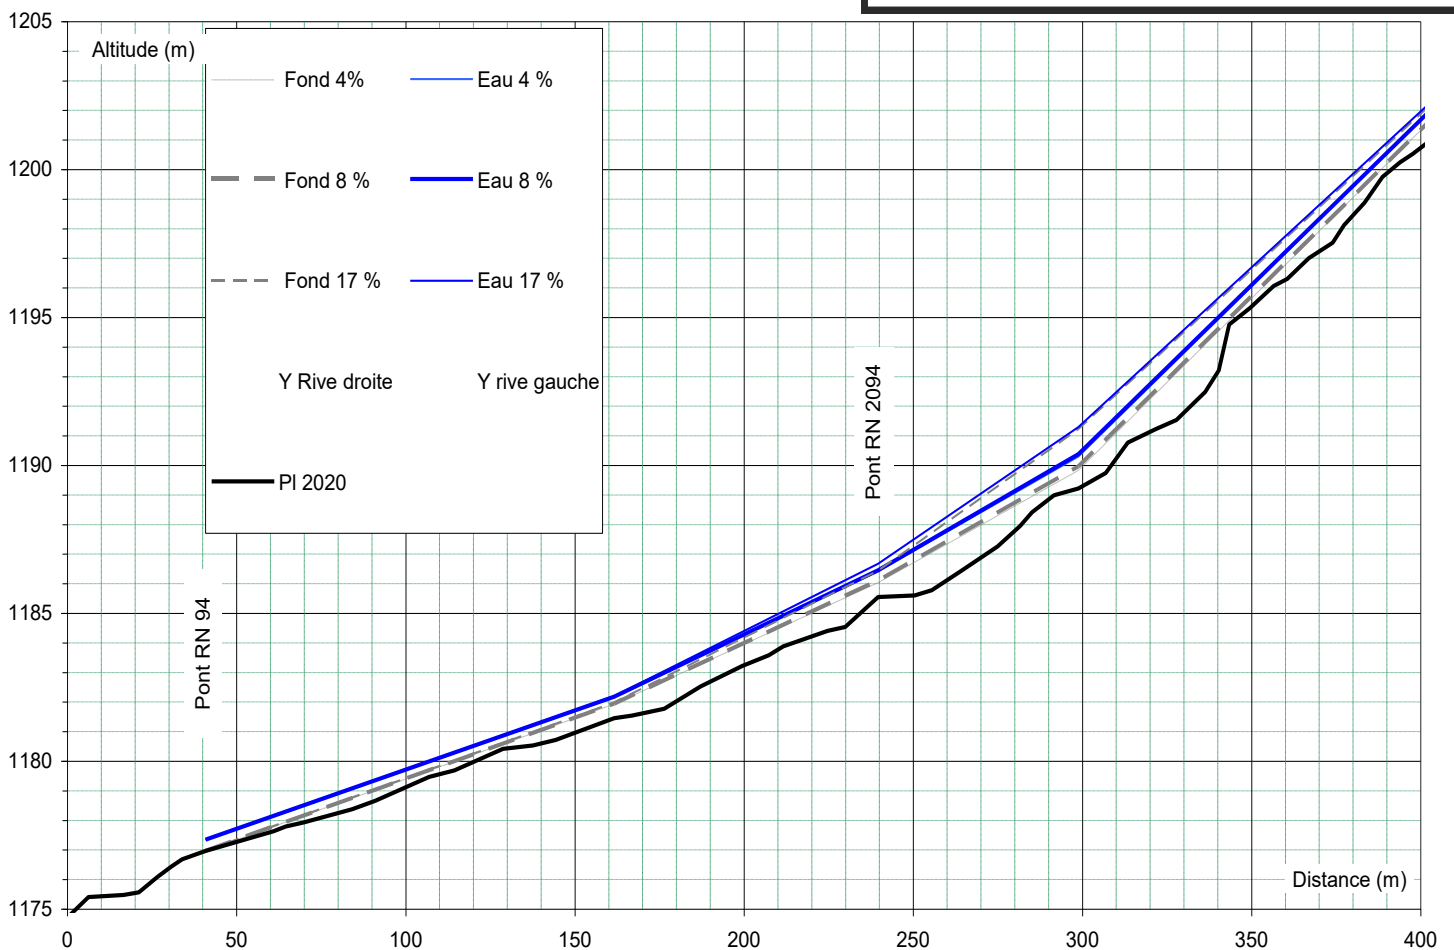
Figure 77 : Niveaux maximum pour les différentes hypothèses de transport solide

Il apparaît que les niveaux atteints avec les pentes d'équilibre de 4 et 8 % sont très peu différents. En effet, si cette dernière présente des apports plus de 5 fois supérieurs, dans les faits, la différence de volume est de seulement 350 m³, soit une épaisseur de dépôt très faible.

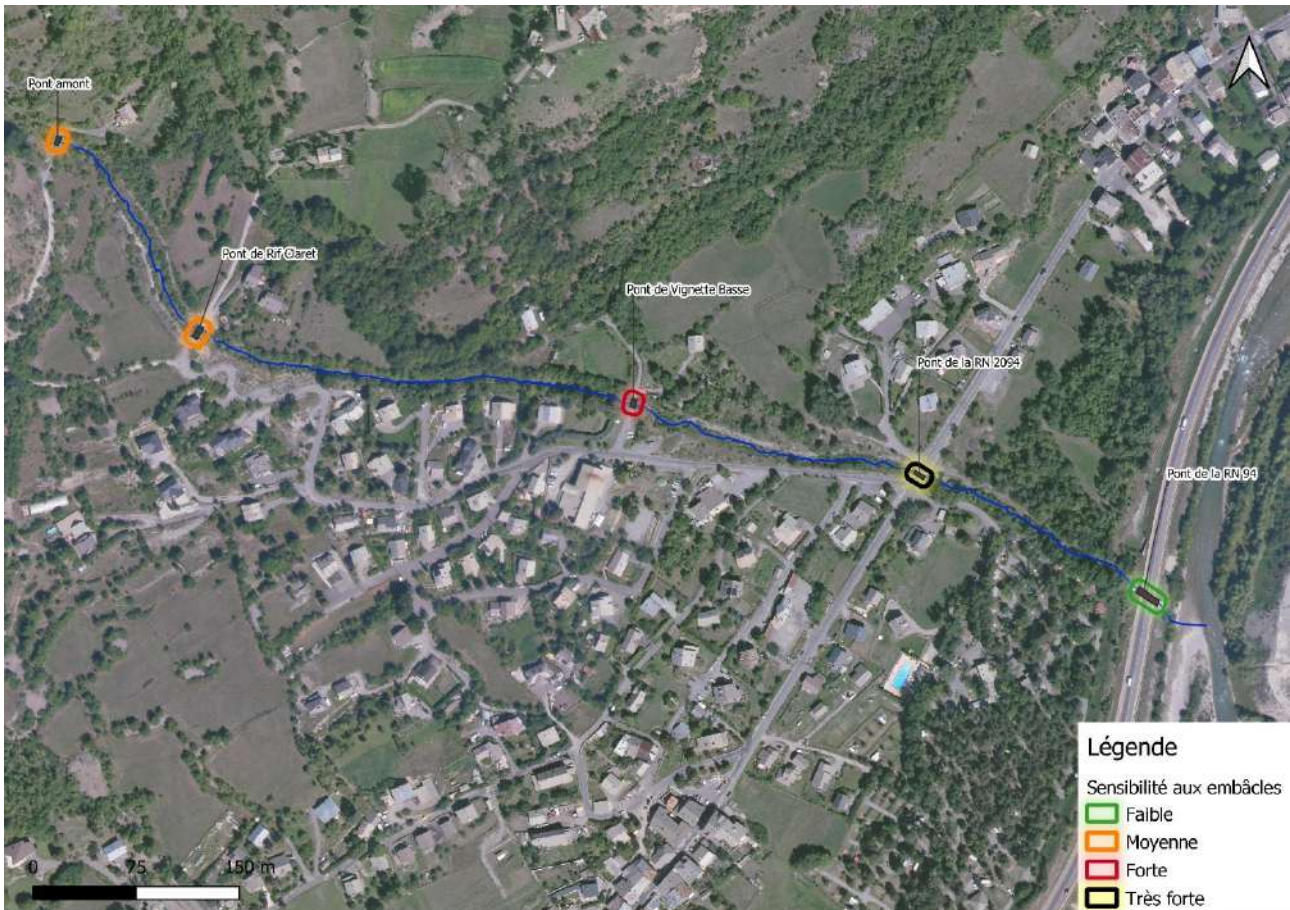
Figure 79: Sensibilité aux embâcles des différents ponts

La sensibilité de ces ouvrages au risque d'embâcles et l'incidence de ces embâcles sur les lignes d'eau de crue n'est pas la même pour chacun de ces franchissements. Les risques d'embâcles sont particulièrement élevés au niveau des ponts présentant une faible section d'écoulement, ce qui est le cas des ponts de la Vignette Basse et surtout de la RN 2094 (cf. § 5.2.2. page 158).

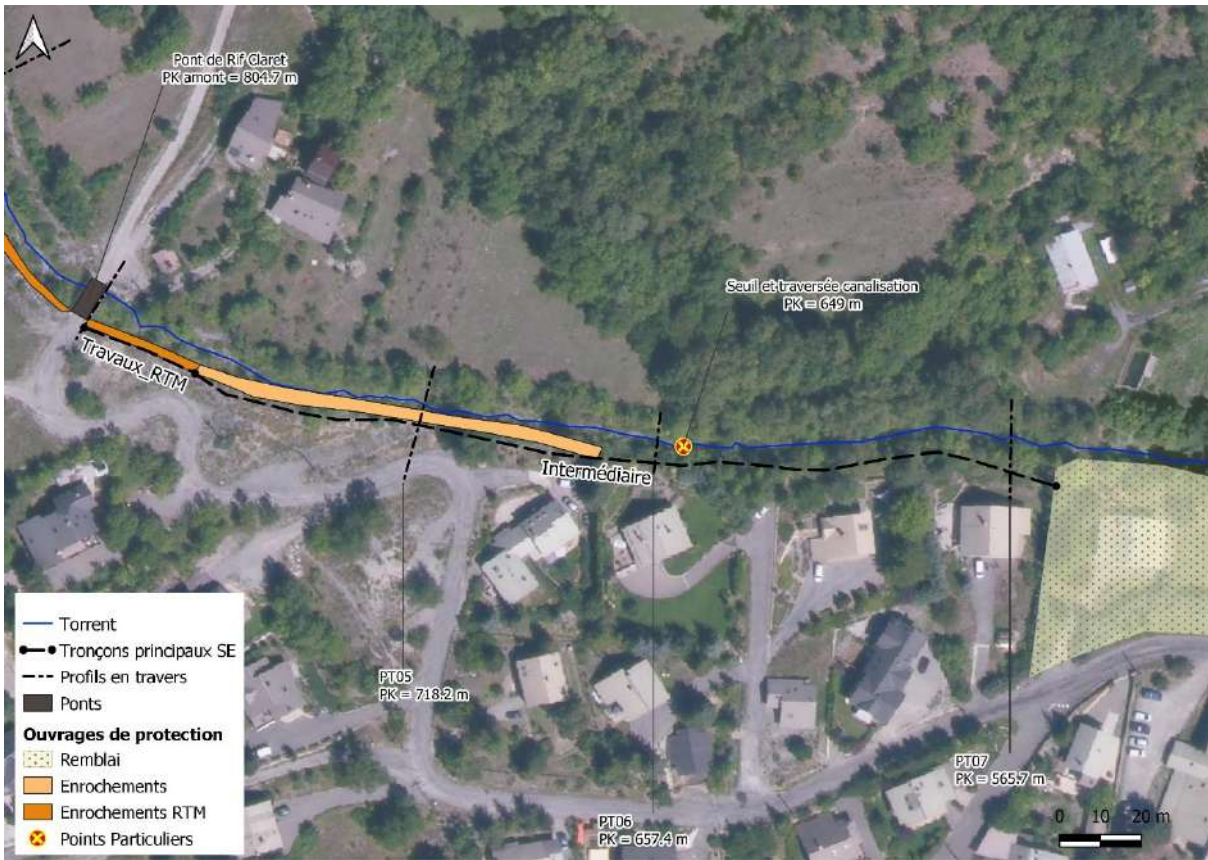
Figure 85 : Vue en plan du tronçon "intermédiaire"

Il s'étend depuis 30 m en aval du pont du Rif Claret jusqu'à l'aval du profil en travers n°7. Le tronçon présente une géométrie et une constitution d'apparence variable-hétérogène. Des enrochements sont présents sur les 100 premiers mètres de ce tronçon, puis disparaissent dans la moitié aval. Un seuil est présent vers le milieu/aval du tronçon. Ce tronçon de la digue est particulièrement végétalisé.

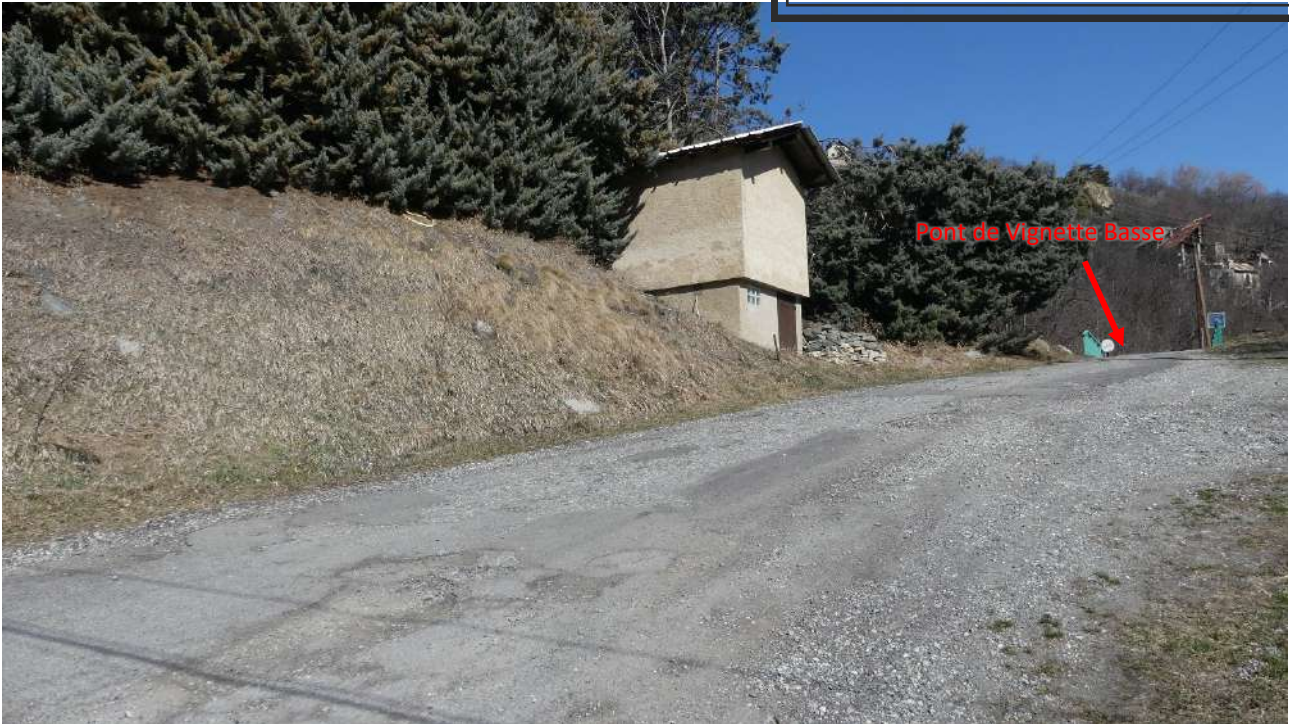
Figure 89 : Photographie de la zone en remblai

Les tronçons intermédiaires et aval sont séparés par un remblai. Ce remblai s'étend sur une surface approximative de 2800 m², pour une longueur au niveau du linéaire du Fossa de 80 m. Des enrochements sont présents dans sa moitié aval.

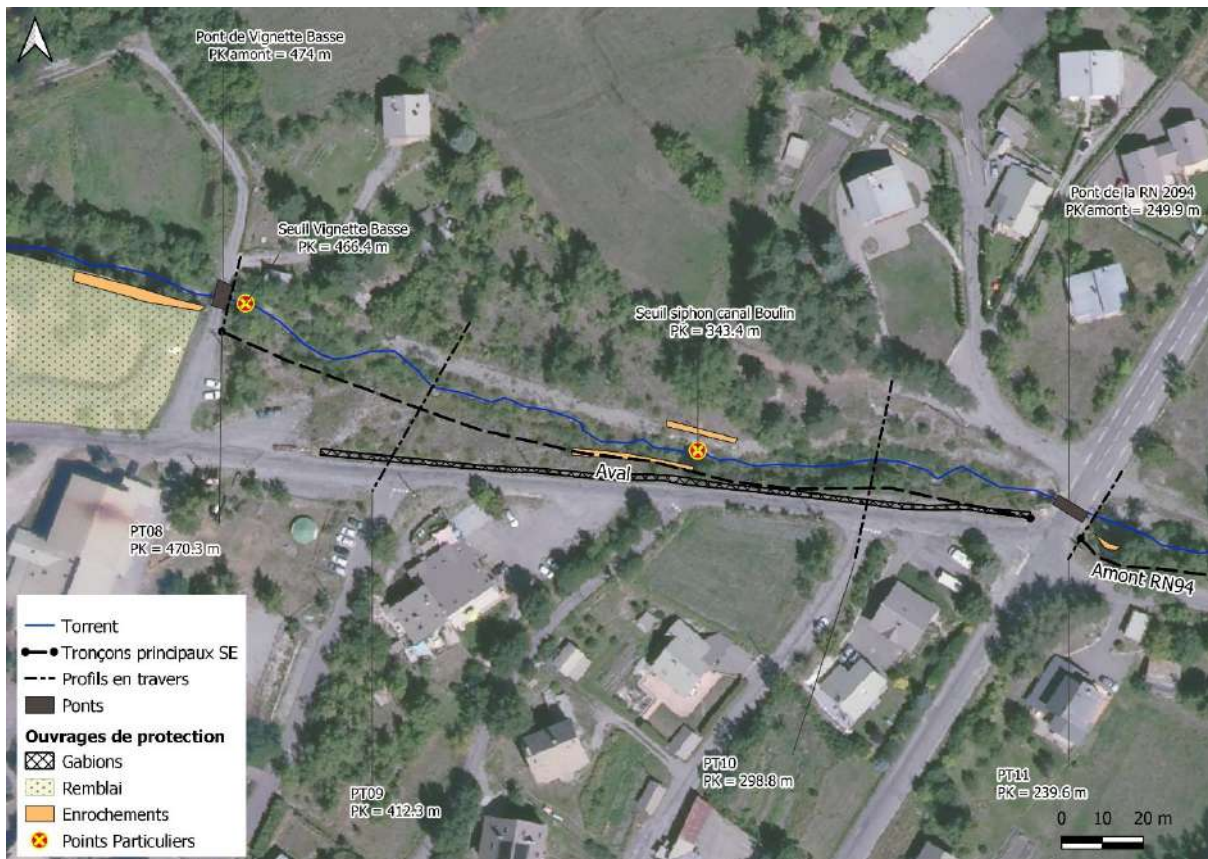
Figure 91 : Vue en plan du tronçon aval

Il s'étend depuis le pont de la Vignette Basse jusqu'au pont de la RN 2094. Des enrochements en rive droite et en rive gauche sont présents vers le milieu/aval de ce tronçon, à l'endroit où se trouve un seuil. Un autre seuil est visible en amont immédiat du tronçon. Une rangée de gabions débute une trentaine de mètres à l'aval du pont de la Vignette Basse et suit la route jusqu'au pont de la RN 2094, côté route.

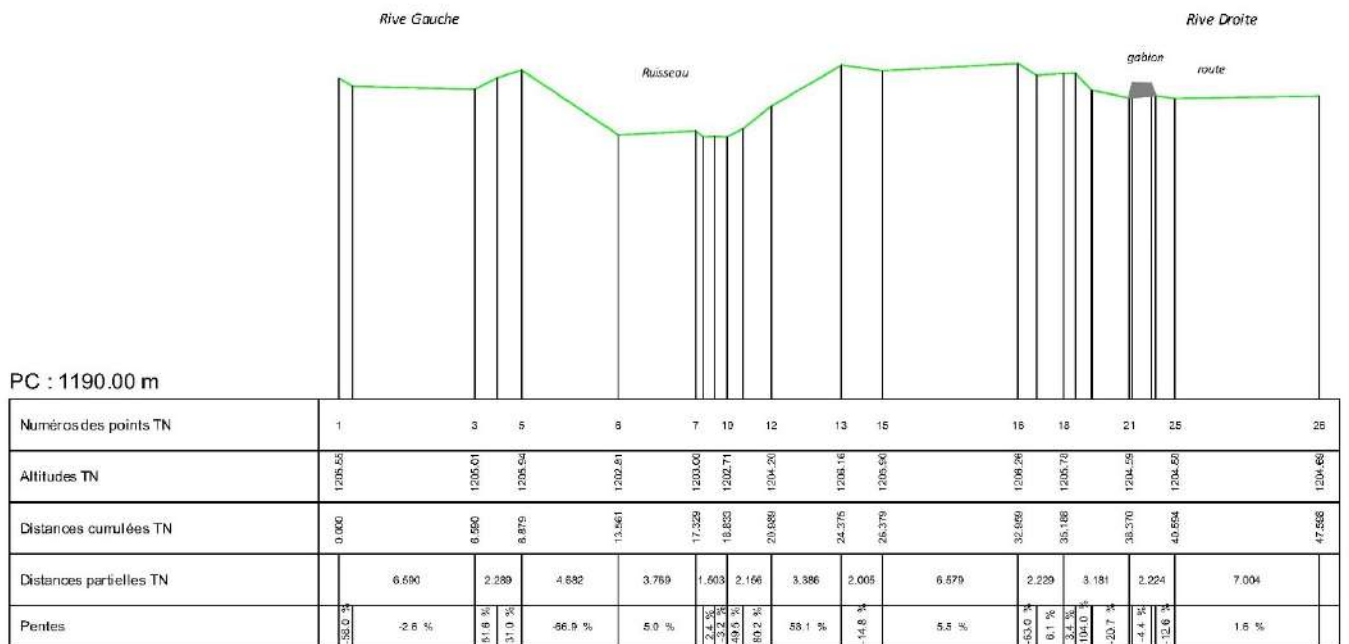
Figure 95 : Profil type partie amont du tronçon aval, profil en travers n°9

L'amont de ce tronçon présente une digue massive, très large (cf. PT 9 ci-dessous).

Cette digue large est en partie rognée côté zone protégée par un espace de stationnement.

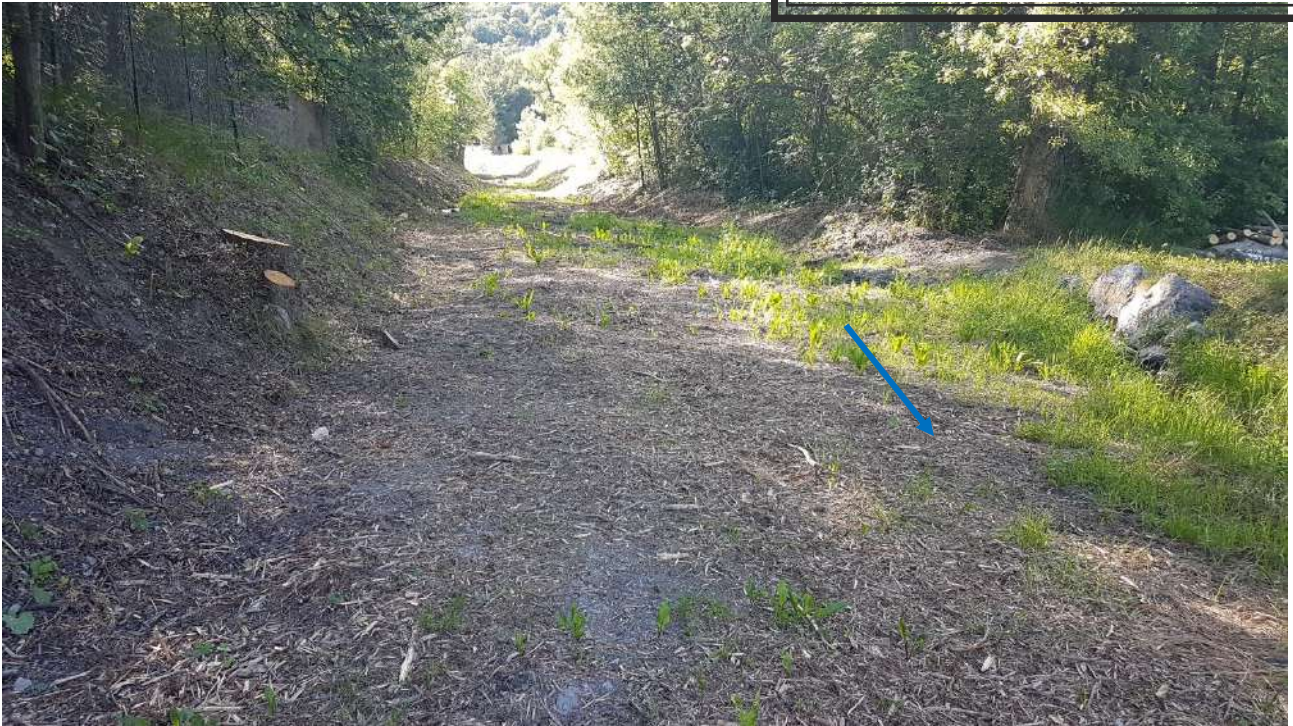
Figure 101 : Photographie du tronçon amont RN 94

Il est compris entre le pont de la RN 2094 et le pont de la RN 94. Le lit est plus large dans ce secteur et la pente est amoindrie. En amont, des enrochements sont présents sur une longueur inférieure à 10 m. Le reste du tronçon ne présente pas de protection en enrochements ou de points particuliers tels que des seuils.

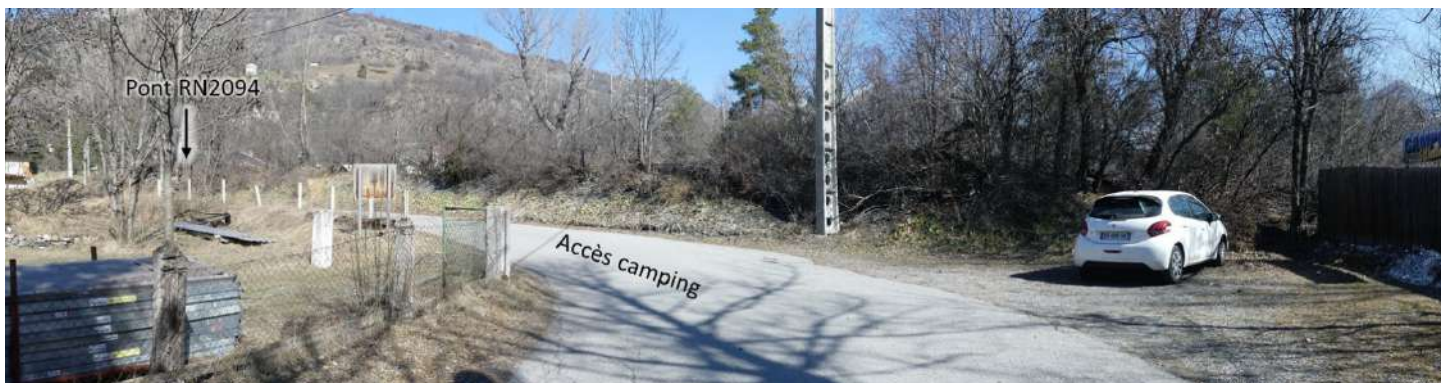
Figure 102 : Digue du tronçon amont RN 94 vue de l'accès au camping en rive droite

Si le lit du torrent et le talus de la digue côté torrent ont été débroussaillés récemment, la crête de la digue et, partiellement, le talus côté zone protégée, est densément boisé.

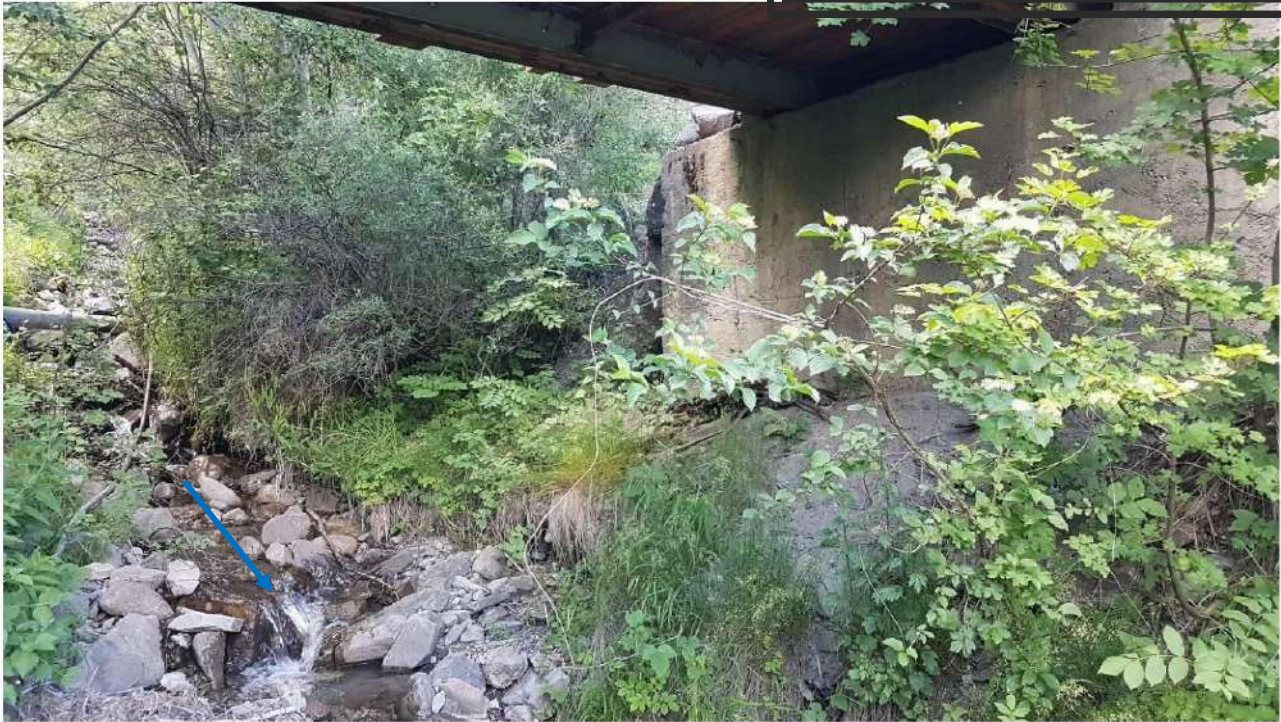
Figure 105: Pont amont

Le pont amont présente une section relativement importante (sans problème pour un écoulement d'eau mais peut être insuffisant en cas d'obstruction par les flottants ou pour une lave torrentielle si elle n'est pas particulièrement fluide), de 6,3 m de largeur x 2,5 m de hauteur. Ce pont paraît mal protégé contre les affouillements, notamment en rive gauche. Une prise d'eau (abandonnée ?) est visible en rive droite. La photo suivante montre la culée rive gauche de cet ouvrage.
