Conseil Communautaire du 26 septembre 2023

Délibération n°2023-109

Objet :
**Système
d'endiguement de la
Rura - Demande de
régularisation**

**Réalisation du dossier d'autorisation
 environnementale de l'étude de danger et des
 consignes de surveillance du système
 d'endiguement de la Rura (Torrent du Fossa)**

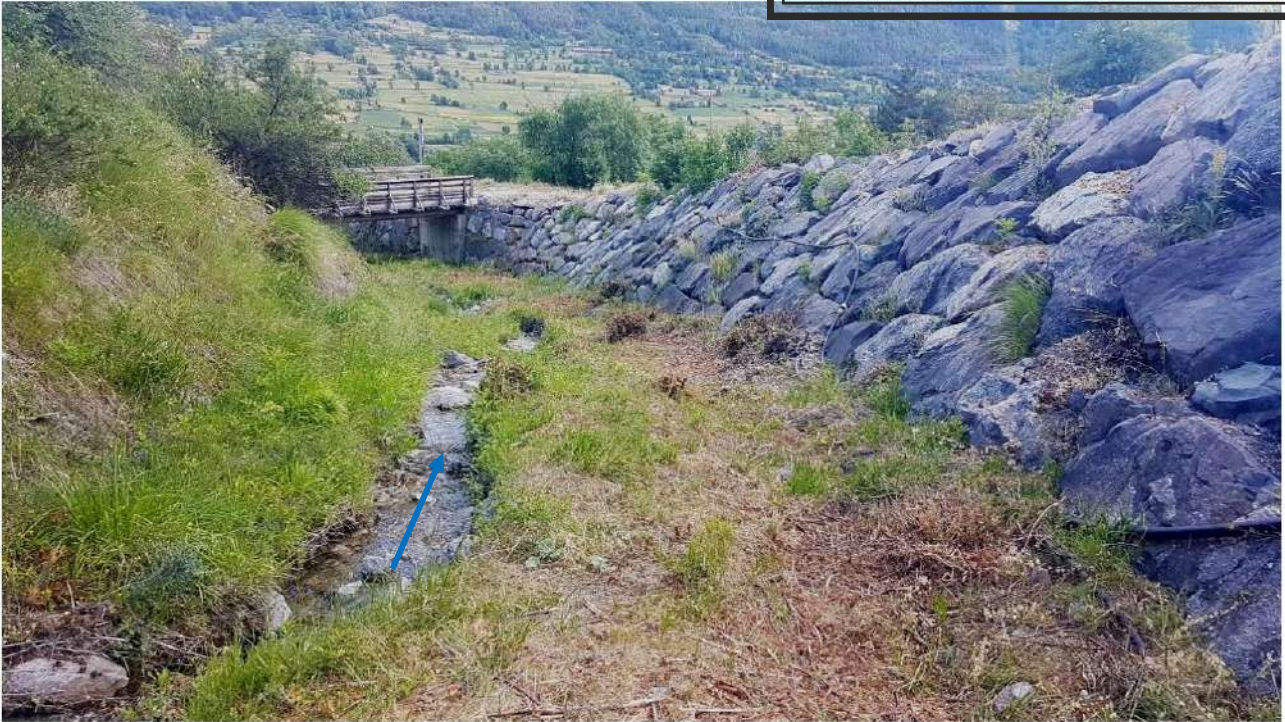
Figure 106: Pont du Rif Claret

On note un entonnement progressif en approchant du pont du Rif Claret - mais un peu brutal en rive droite - et une réduction locale de pente, ce qui est défavorable. Cette réduction de pente découle probablement d'un raccordement avec le lit aval en vue d'un prolongement de l'aménagement qui n'a pas encore été réalisé. Malgré cette réduction de pente, aucun dépôt n'est visible et un tout petit lit mineur serpente entre des terrasses entièrement végétalisées et remarquablement bien entretenues (le jour de la visite).

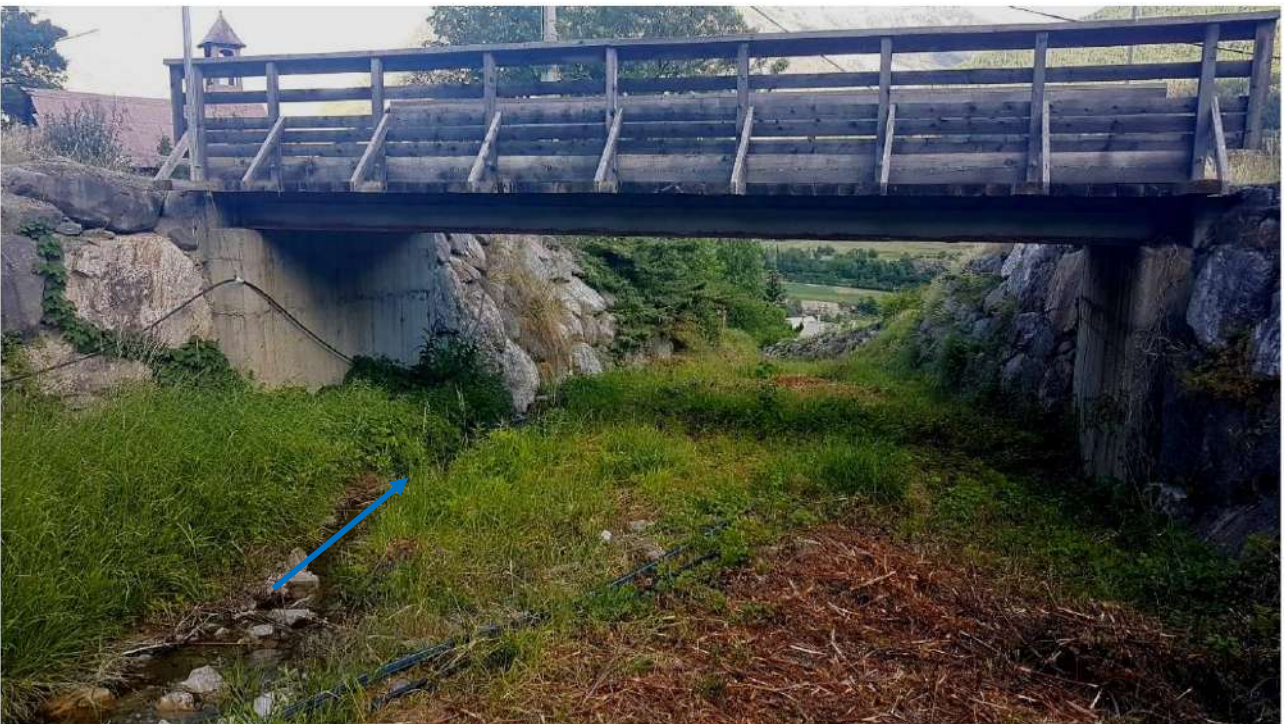
Figure 107: Pont du Rif Claret vu de l'amont

Les photos suivantes montrent la section plutôt importante du pont du Rif Claret (8,7 m de large x 2,3 m de hauteur) et un entonnement satisfaisant. Par contre, la pente est localement très réduite, comme le montre la seconde photo. Les sections d'écoulement sont lentement variables. Une vingtaine de mètres en aval du pont, la pente augmente de nouveau.

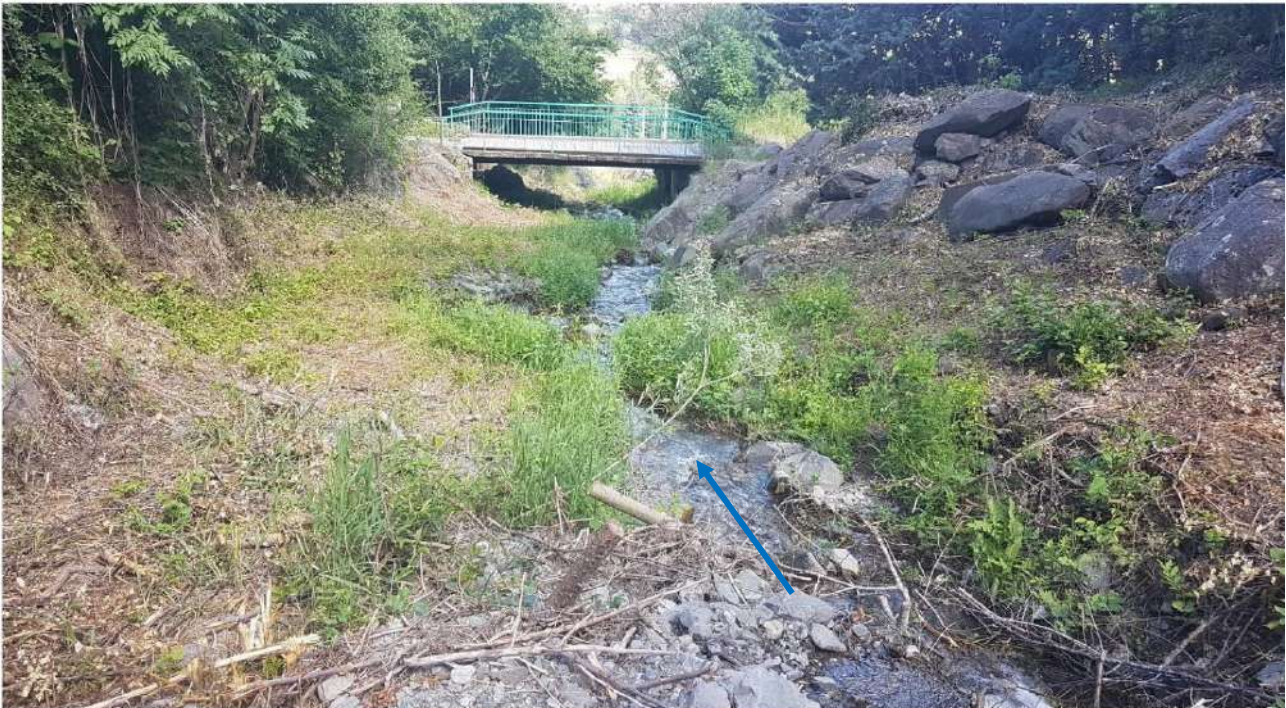
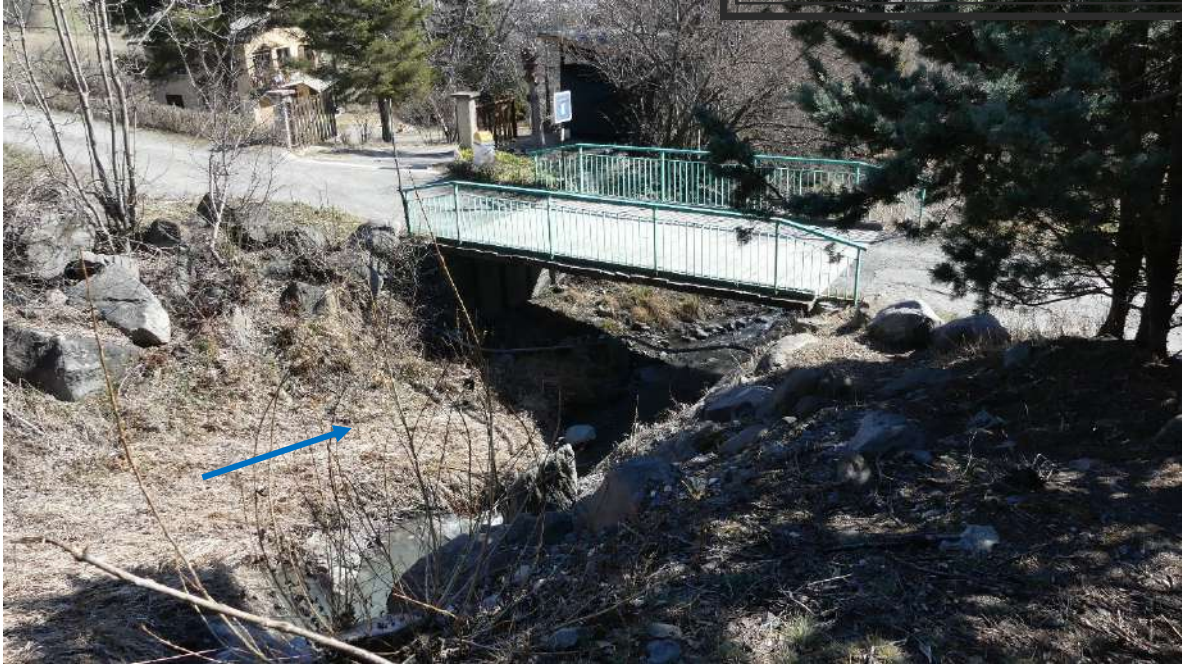
Figure 109: Pont de la Vignette Basse

Le pont de la Vignette Basse présente une section très inférieure (5,4 m de largeur pour 2 m de hauteur) à celles des ouvrages amont, essentiellement à cause d'une hauteur plus faible, suite à la réalisation d'un seuil de prise d'eau en aval du pont :

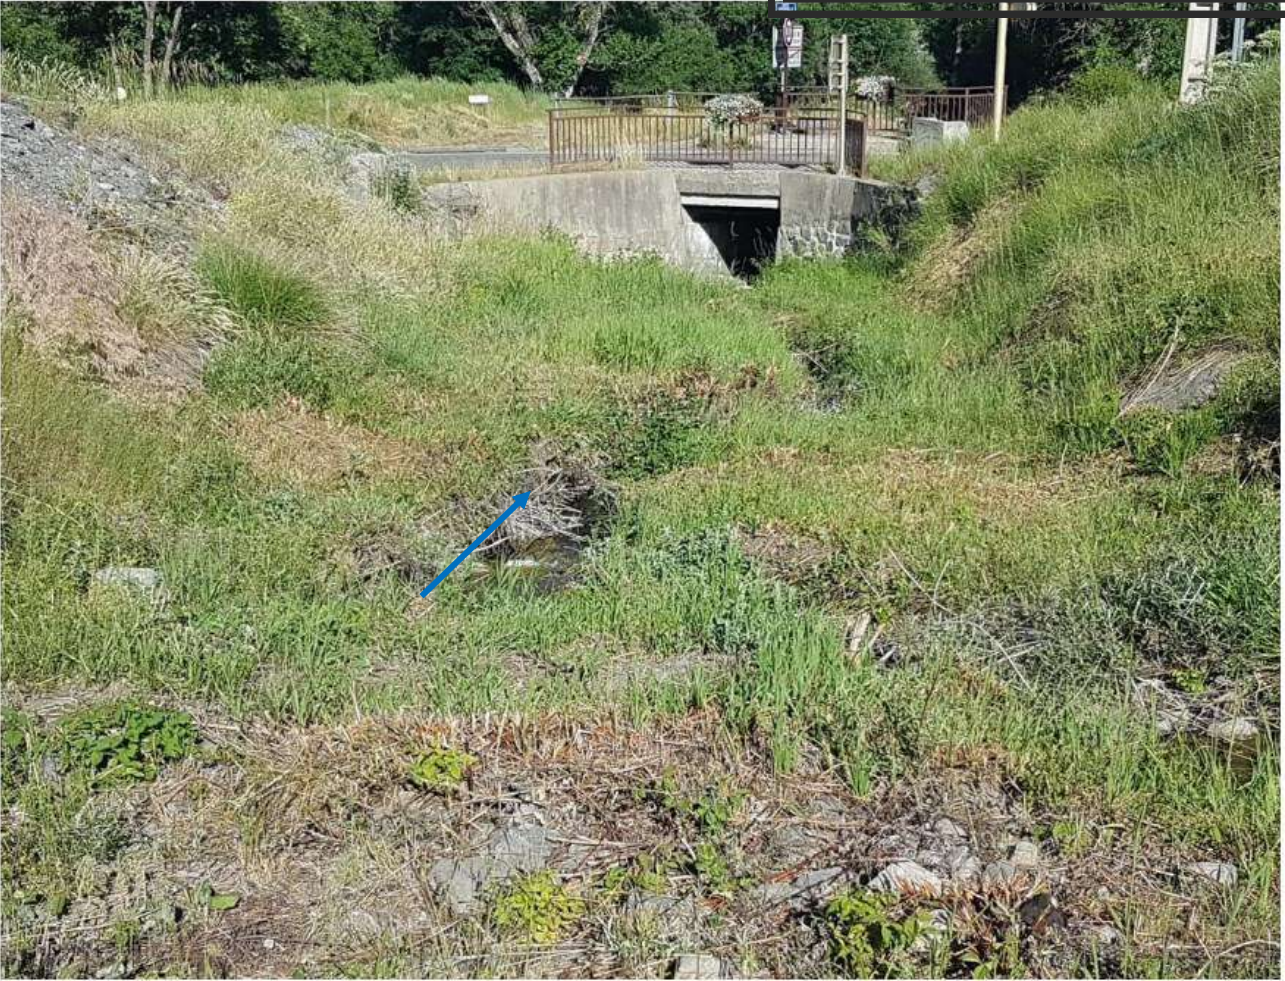
Figure 111: Pont de la RN 2094

Le pont de la RN 2094 présente une très faible section avec un entonnement brutal. Ce pont est évidemment incompatible avec le transit des laves ou des flottants. Il est aussi fortement menacé par des risques de dépôts dans cette zone de réduction de pente.

Bien que la pente soit ici très inférieure à celle du sommet du cône de déjection et qu'aucune zone de dépôt ordinaire ne soit visible en amont, il n'apparaît pas de tendance au dépôt en amont du pont.

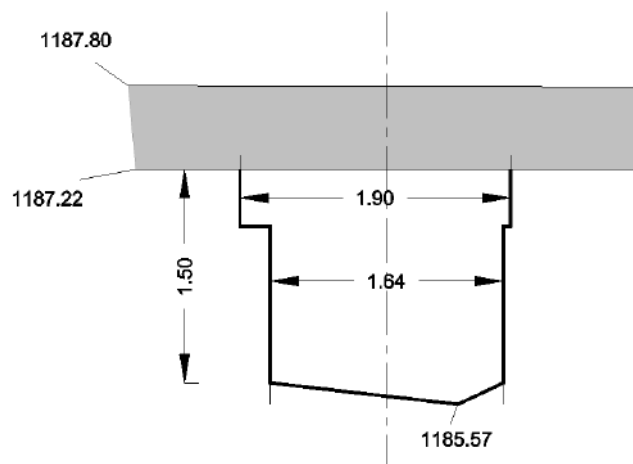
Figure 112 : Relevés des dimensions du pont de la RN2094, section amont

Les dimensions du pont de la RN2094 ont été recensées. Elles sont visibles sur le schéma ci-dessous.

Au-delà de ces faibles dimensions, l'état du pont est également dégradé.

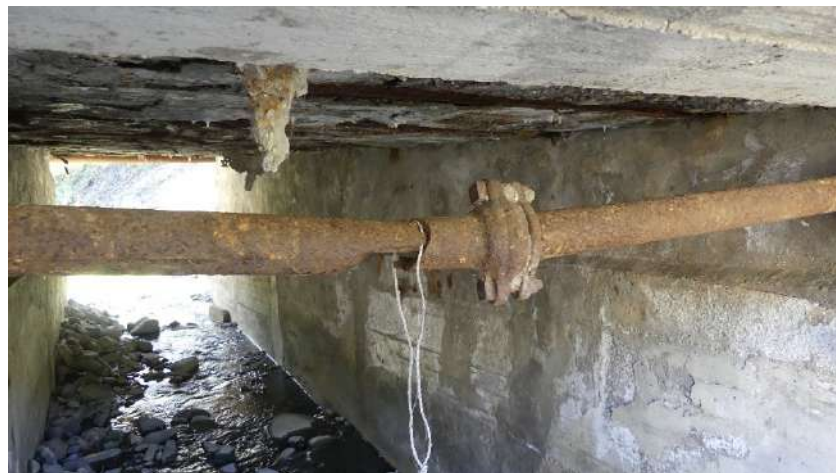
Figure 114 : Réseau vétuste, (abandonné ?) côté amont

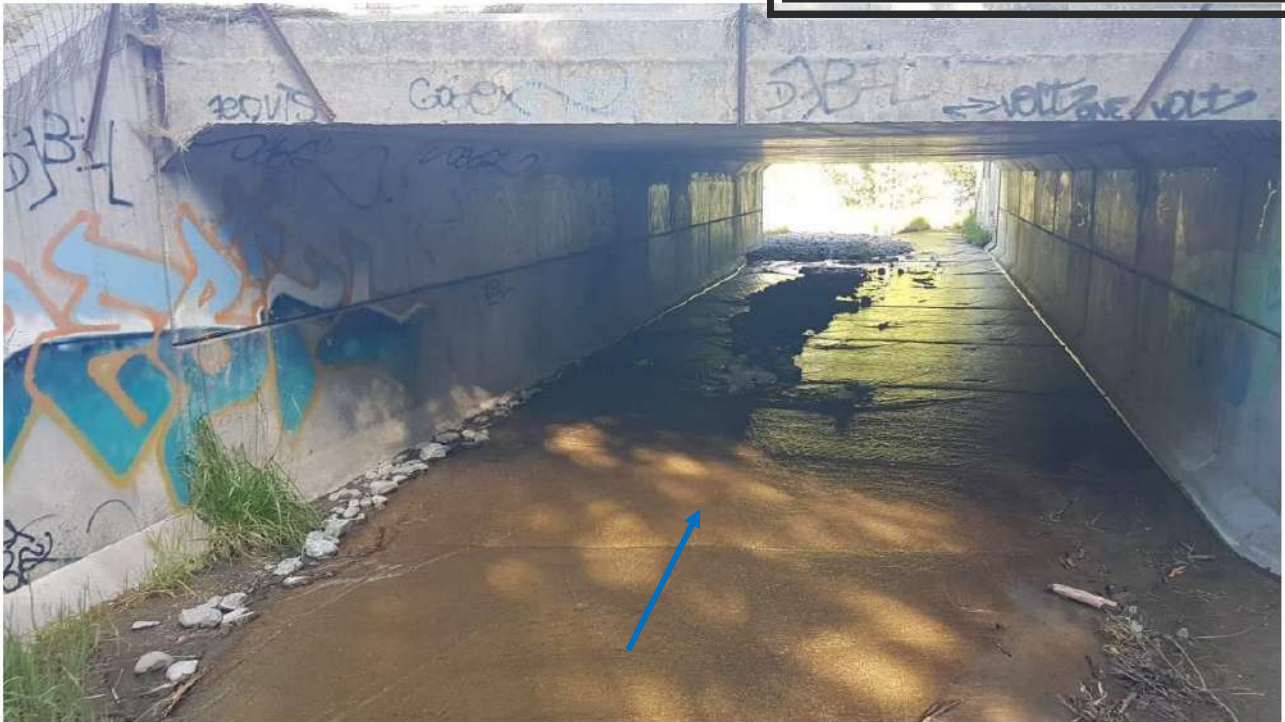
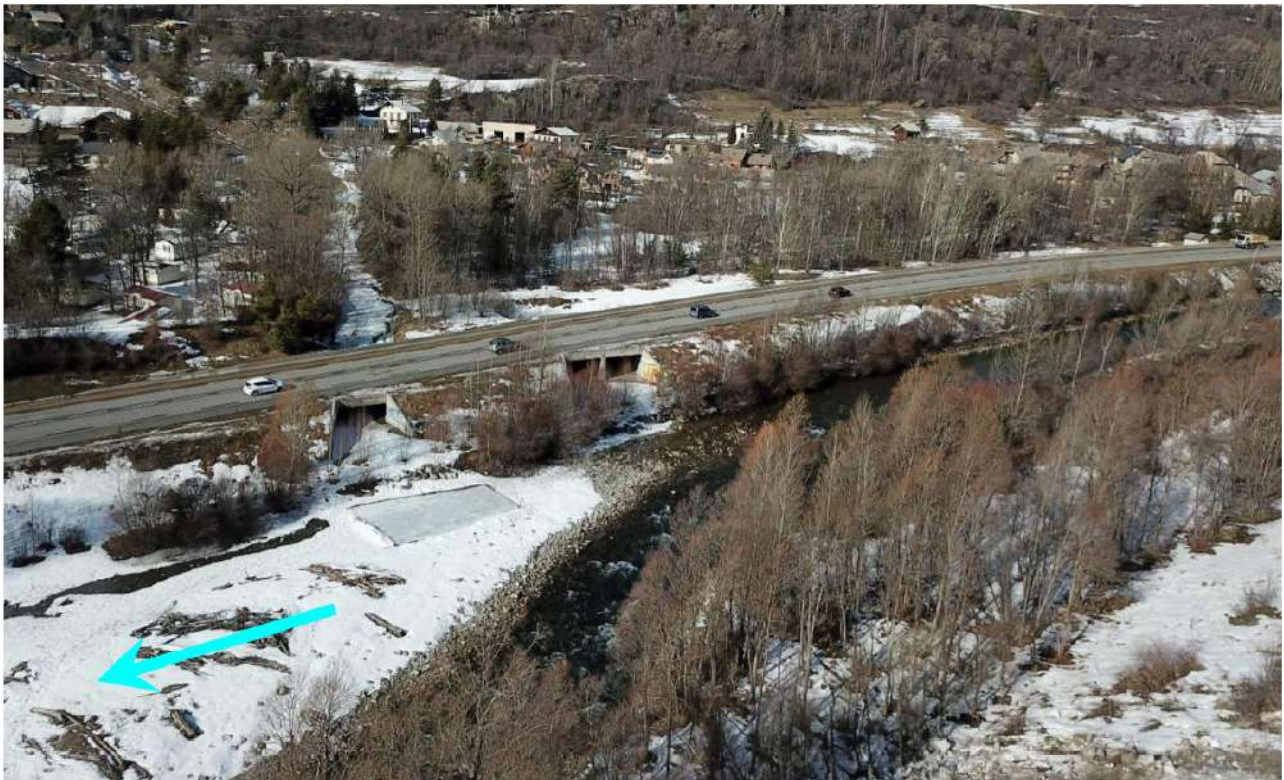
Figure 115: Franchissement de la RN 94

La RN 94 franchit le torrent par un ouvrage bien dimensionné (5 m de large x 2,3 m de haut), cohérent avec le lit amont (et moins avec le petit ouvrage de l'ancienne RN 94). La photo suivante montre aussi en rive gauche - et donc en amont - par rapport à la Durance - un large ouvrage de décharge destiné à évacuer les débits d'un éventuel débordement de la Durance en amont. Le dalot du torrent est équipé d'un radier en béton, à peine engravé :

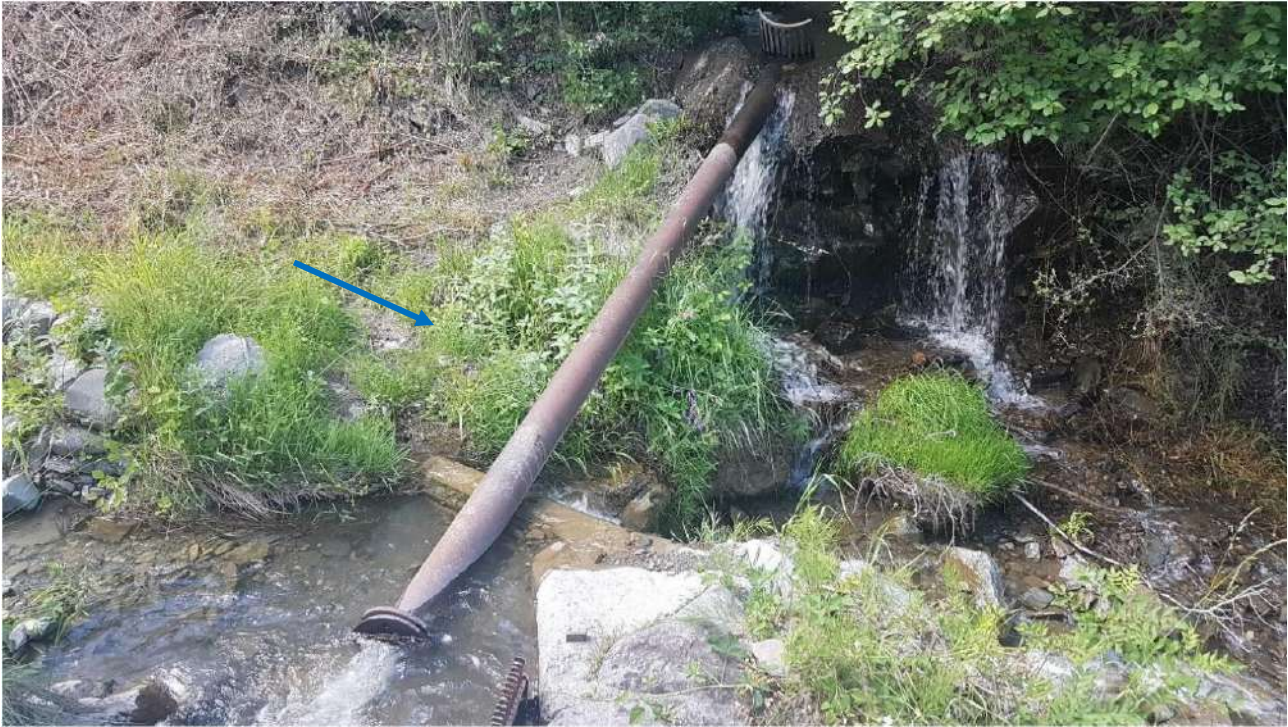
Figure 116: Seuil et conduite de traversée du canal

L'élément prépondérant dans ce secteur correspond au seuil permettant la traversée d'un canal d'arrosage et une prise d'eau. Ce seuil réduit fortement la section d'écoulement en amont. Cet ouvrage paraît très vulnérable à un écoulement de crue, tant pour la conduite (très exposée) que par rapport au risque d'affouillement du seuil.

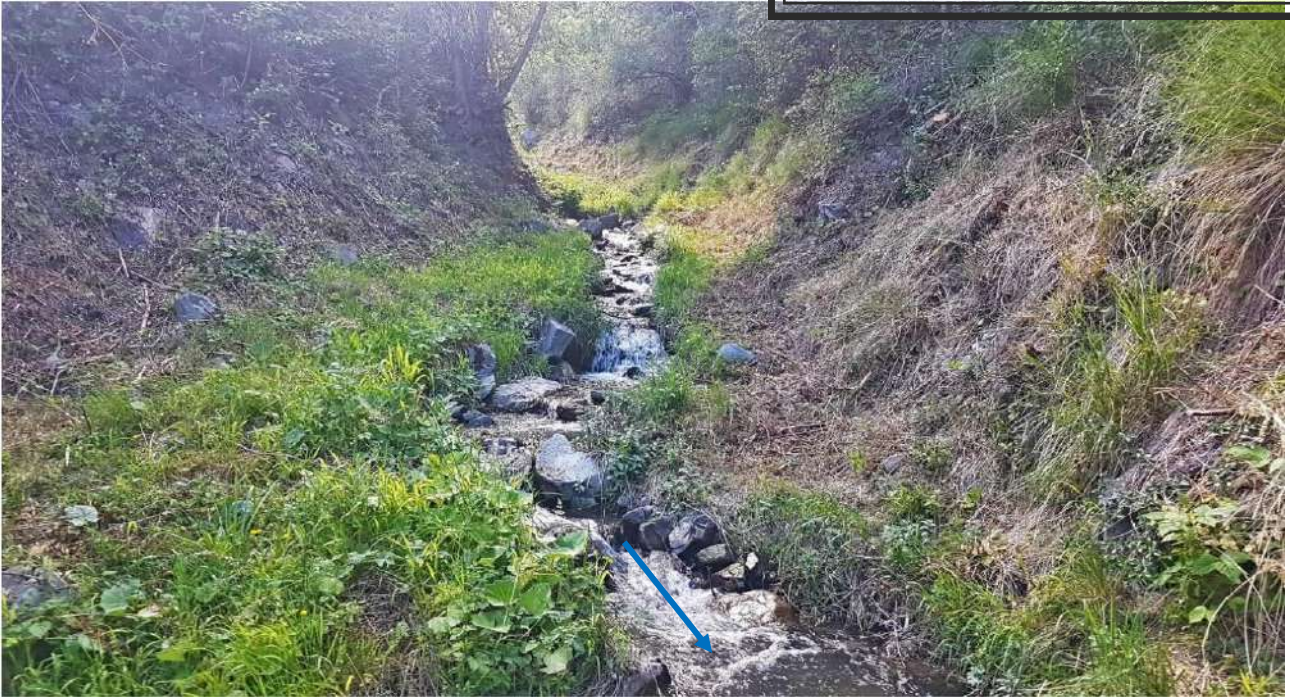
En aval du seuil, le lit s'encaisse nettement avec des terrasses moins larges. Les protections de berges, en rive droite comme en rive gauche deviennent très hétérogènes. La photo suivante montre le lit étroit en aval du seuil :

Figure 117: Absence de trace de crue en aval du seuil

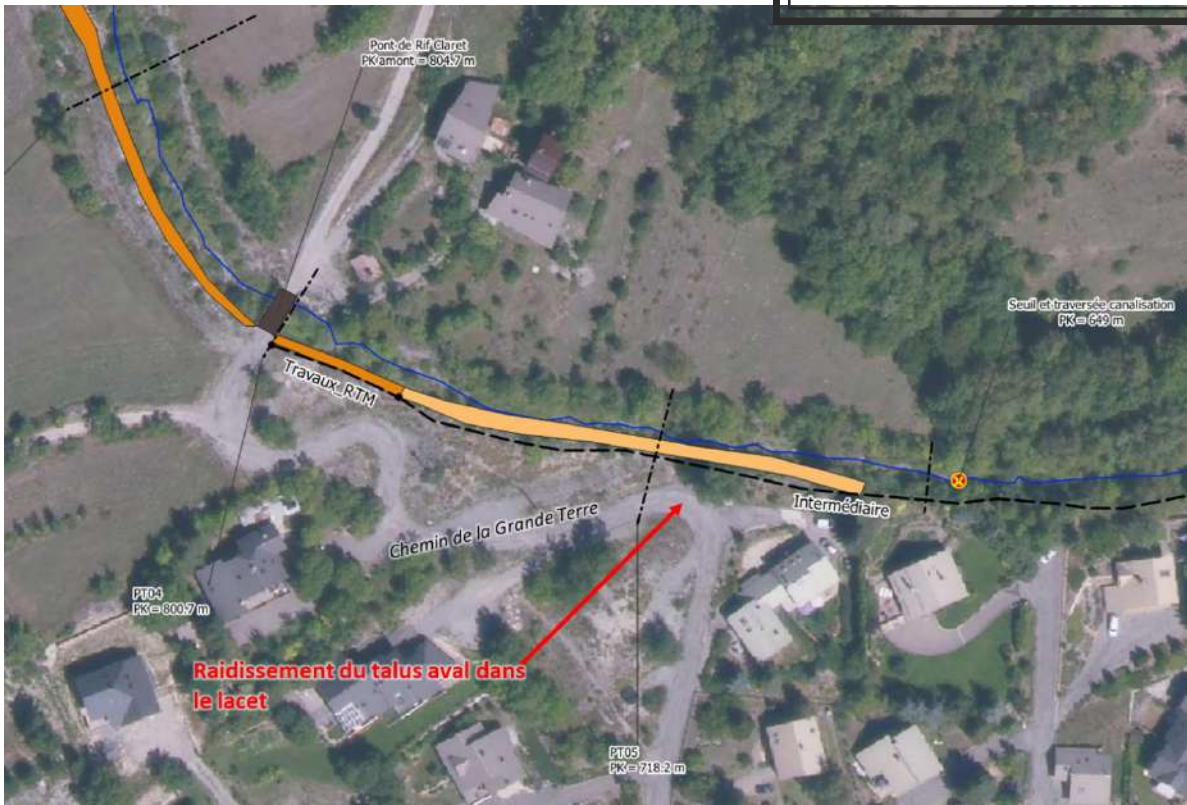
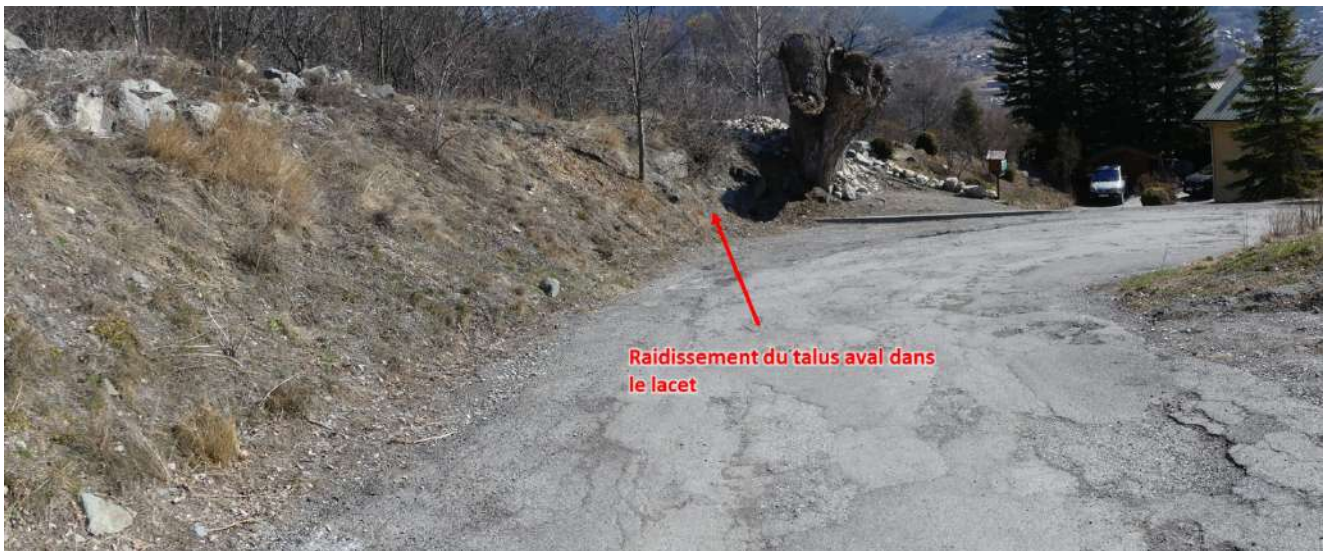
Figure 122 : Localisation de la zone de raidissement du talus aval sur le tronçon intermédiaire

Au PK 728 m, un des lacets du chemin de la Grande Terre se rapproche de la digue. Cette configuration raidit le talus côté zone protégée de la digue à un fruit de l'ordre de 1H/1V. La présence de blocs importants dans le corps de digue stabilise cependant ce talus. On remarque aussi un vieux peuplier, étêté, probablement antérieur à la digue (il est en effet visible sur la photo aérienne de 1956), et pris dans le corps de digue.

Un autre raidissement existe au niveau du lacet juste en amont, mais il est moins marqué.

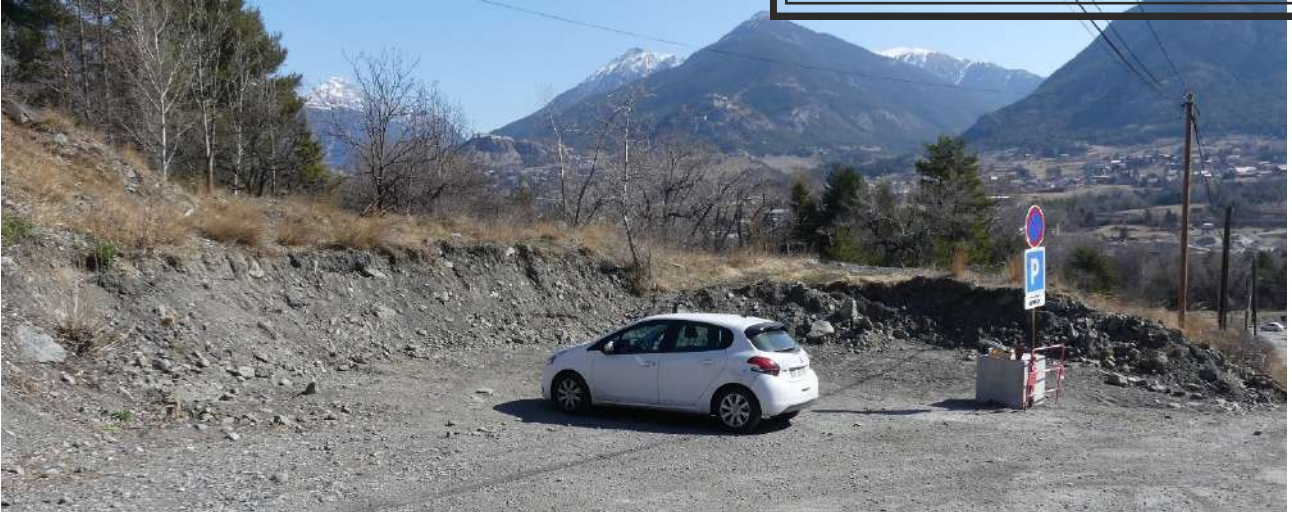
En aval du pont de Vignette Basse, un autre raidissement du talus aval est présent, causé par l'aménagement de stationnement (cf. également § 5.1.4.). La digue est cependant large à ce niveau.

Figure 124 : Raidissement du talus aval en aval du pont de Vignette Basse

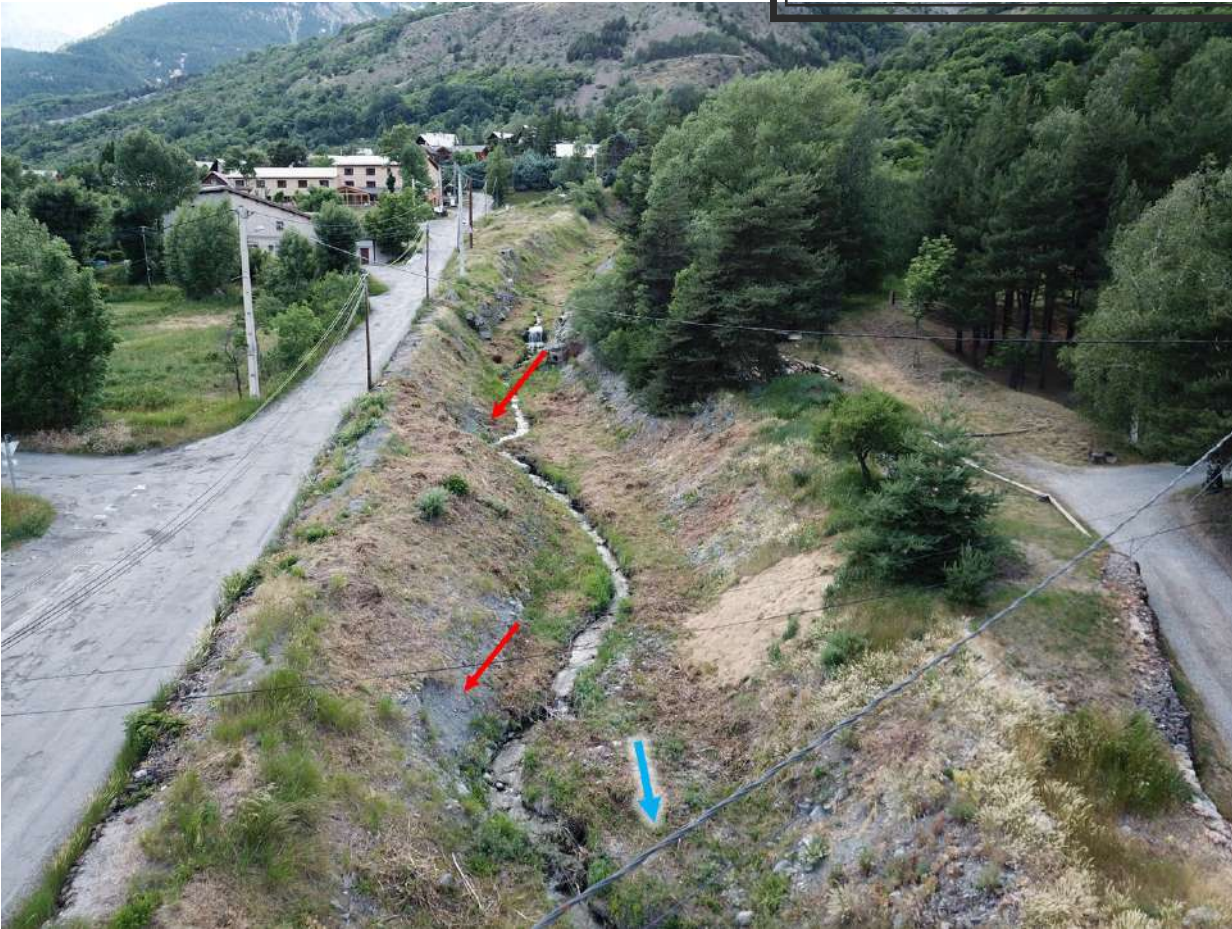
Quelques zones d'érosion active, limitées toutefois, sont visibles sur le tronçon aval, comme le montre la photo suivante.

Figure 125 : Points d'érosion du talus côté torrent sur le talus aval

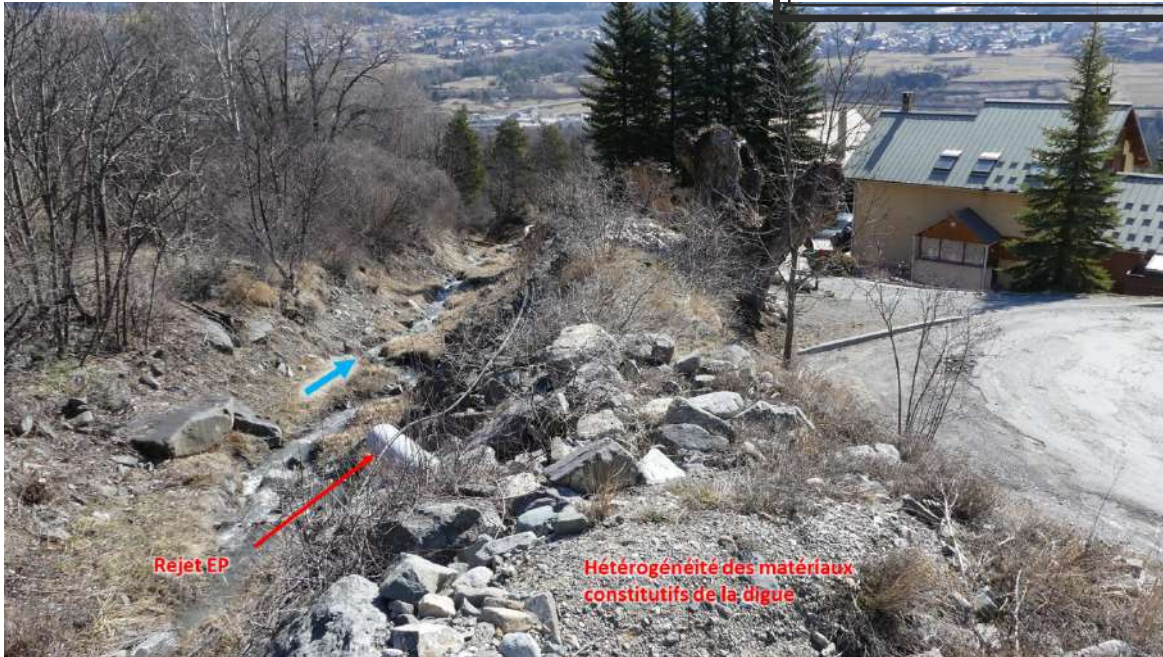
Enfin, sur le tronçon intermédiaire, plusieurs réseaux (eaux pluviales, arrosage) sont présents, qui n'étaient pas recensés sur les DT. Les photos suivantes en montrent quelques exemples.

Figure 126 : Rejet EP traversant la digue au droit du PT05

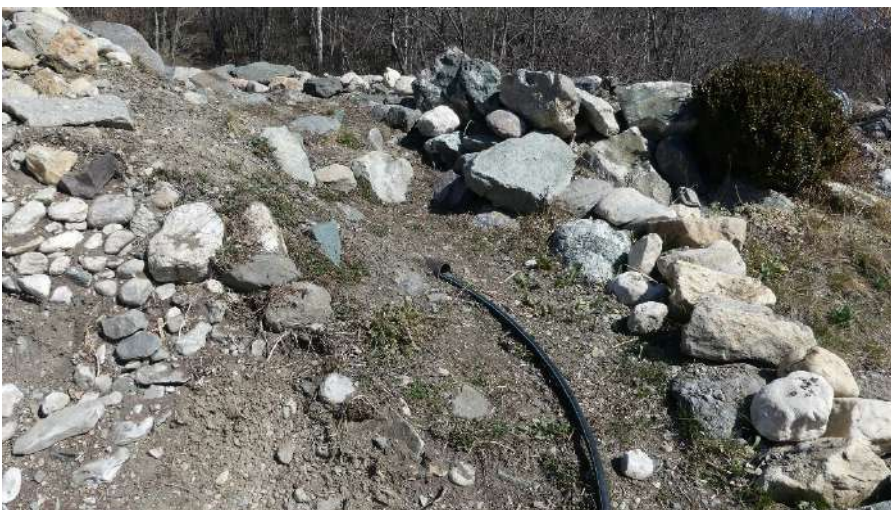
Figure 127 : Réseau d'irrigation traversant en aval du PT05 (aval du vieux peuplier)

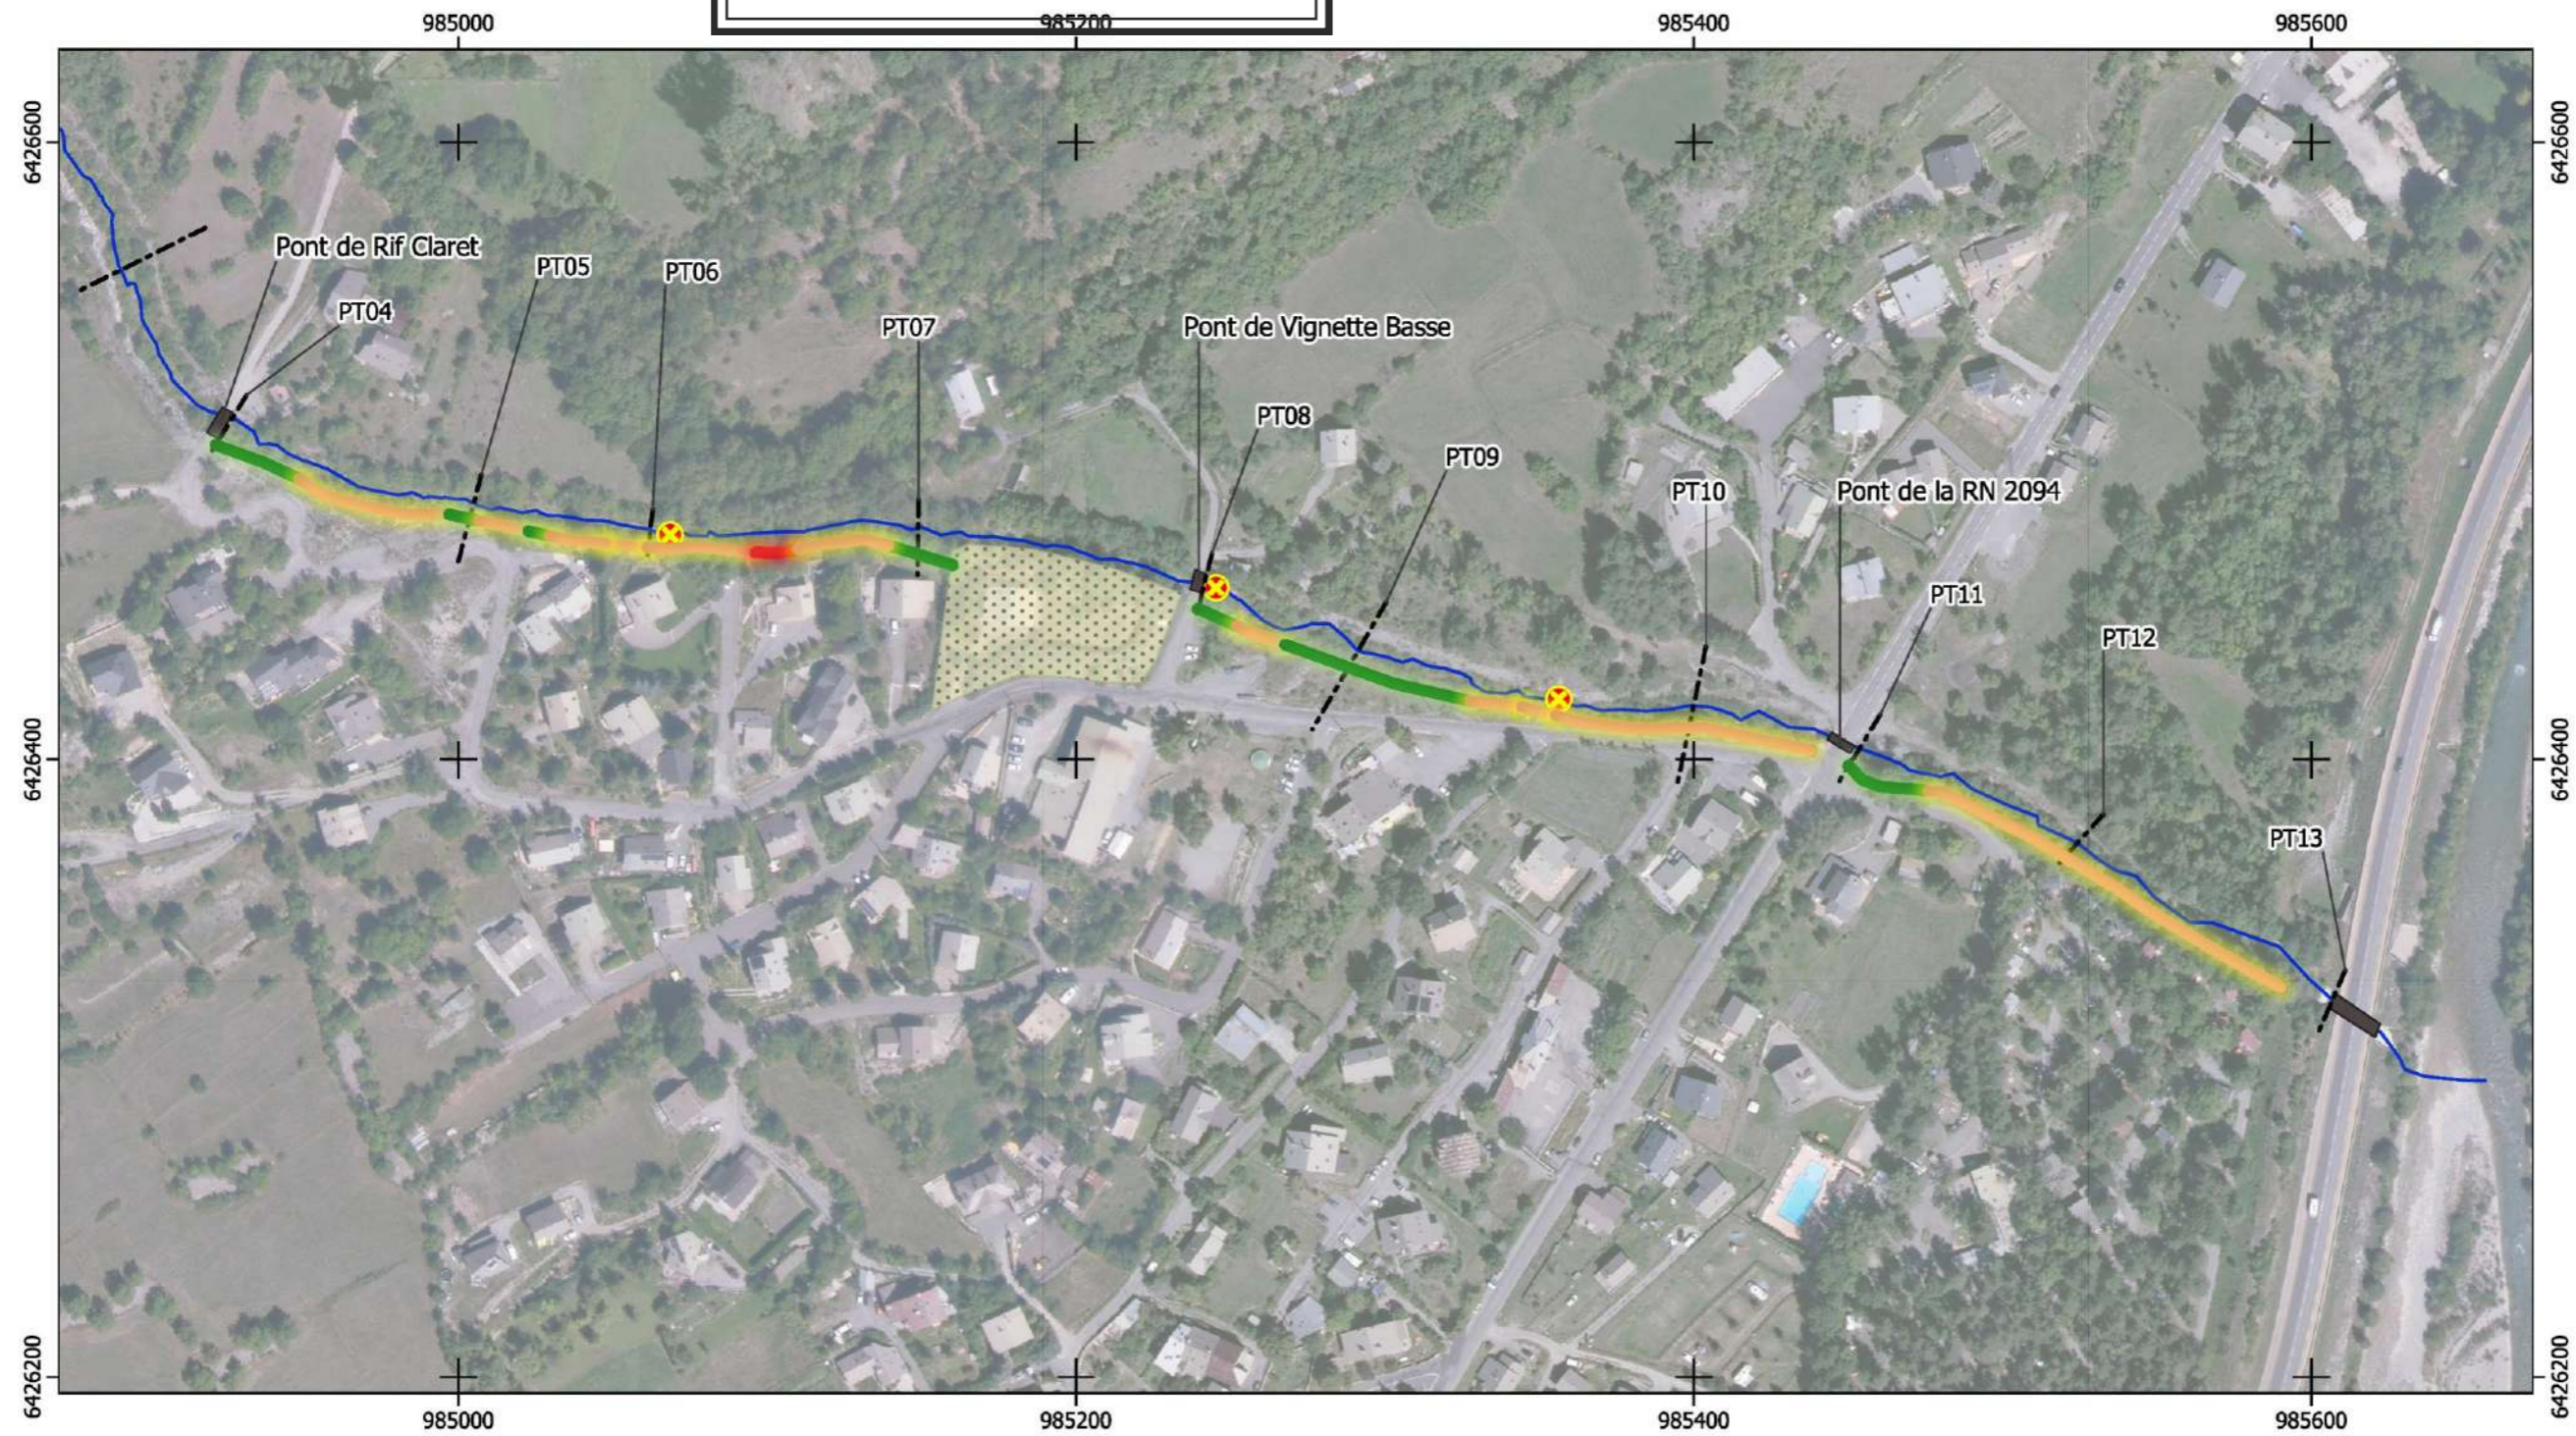
Pour le débit décennal (Q10), seulement 14 m de linéaire sont caractérisés en risque fort de défaillance par érosion externe. Cette partie est localisée entre les profils en travers n°6 et n°7. Au total, le système d'endiguement présente 424 m de linéaire à risque de défaillance moyen et 173 m de linéaire à faible risque de défaillance. La partie aval est évaluée en risque moyen sur un linéaire important.

Concernant à présent le débit centennal (Q100), 61 m de linéaire sont définis en tant que présentant un risque fort de défaillance par érosion. On retrouve la section déjà présente pour le débit centennal (en amont du profil n°7), mais également un linéaire assez faible en aval du seuil présent en aval du pont de Vignette Basse, et du dernier seuil (entre le profil n°9 et le profil n°10). Le linéaire à risque de défaillance moyen est majoritaire avec au total 466 m définis en tant que tels. Finalement, le linéaire à risque faible de défaillance diminue à une valeur de 83 m.
